**МЕЖГОСУДАРСТВЕННЫЙ АВИАЦИОННЫЙ КОМИТЕТ**  
**КОМИССИЯ ПО РАССЛЕДОВАНИЮ АВИАЦИОННЫХ ПРОИСШЕСТВИЙ**

**ОКОНЧАТЕЛЬНЫЙ ОТЧЕТ**  
**ПО РЕЗУЛЬТАТАМ РАССЛЕДОВАНИЯ АВИАЦИОННОГО ПРОИСШЕСТВИЯ**

Вид авиационного происшествия	катастрофа
Тип воздушного судна	P2002 «Sierra»
Идентификационный номер	ЕЭВС 03.1306
Государственный регистрационный опознавательный знак	RA-1333G
Владелец	ООО «Авиационная компания «ЧелАвиа»
Эксплуатант	НП «Аэроклуб «Доступное небо»
Авиационная администрация	Южное МТУ ФАВТ МТ РФ
Место происшествия	Аксайский район Ростовской области, 1,2 км севернее населённого пункта Нижнеподпольный. Координаты места АП 47° 12.426' сш; 040° 00.254' вд.
Дата и время	03.12.2011, в 10:48 UTC (14:48 местного времени), день.

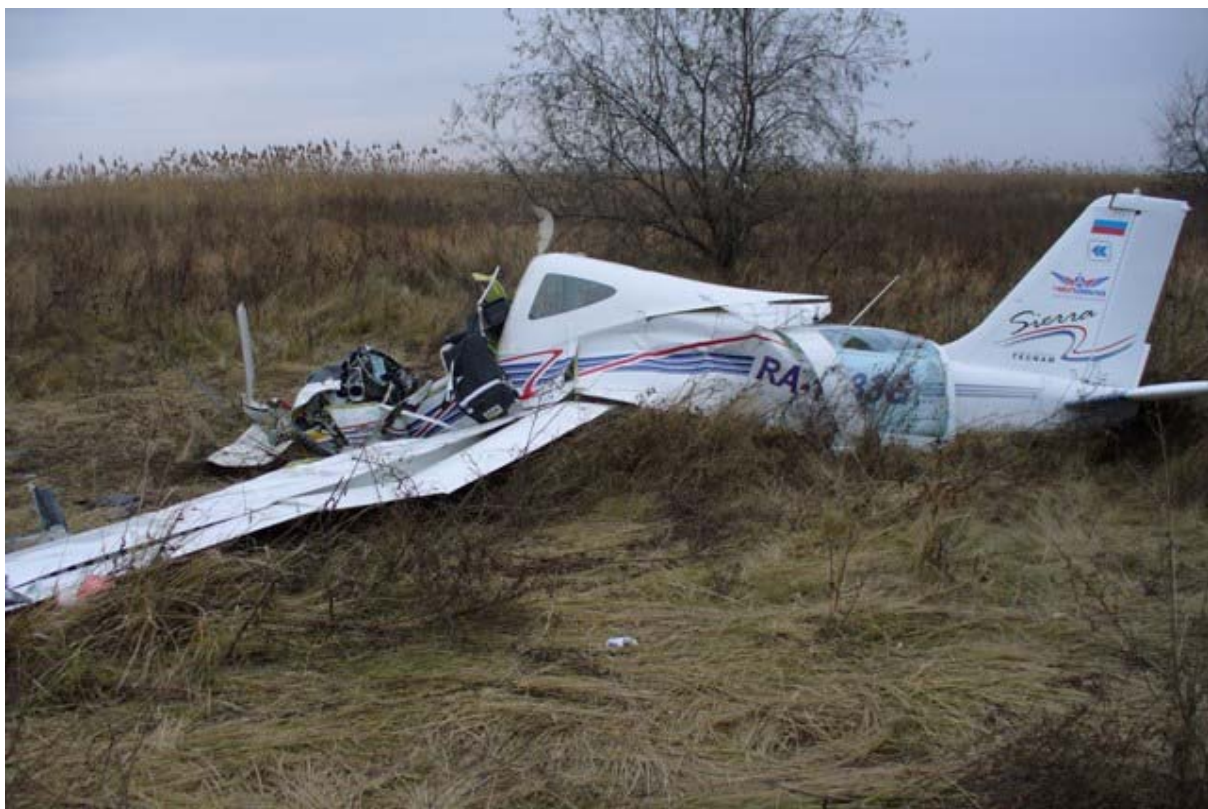
В результате столкновения ВС с землей конструкция самолета получила значительные повреждения. (Рис 1) (Рис 2).

**Рис 1.** Фюзеляж самолета после АП.

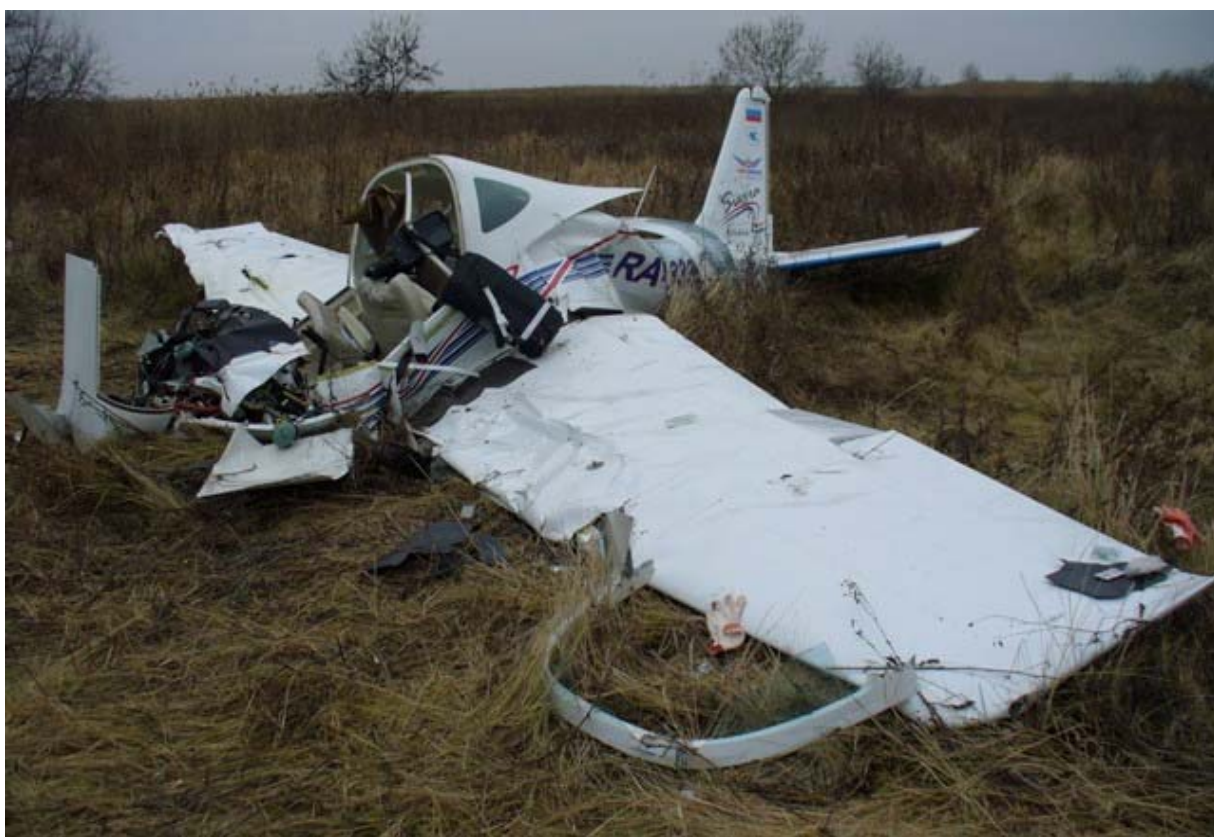
**Рис 2.** Фюзеляж и крыло самолета после АП.

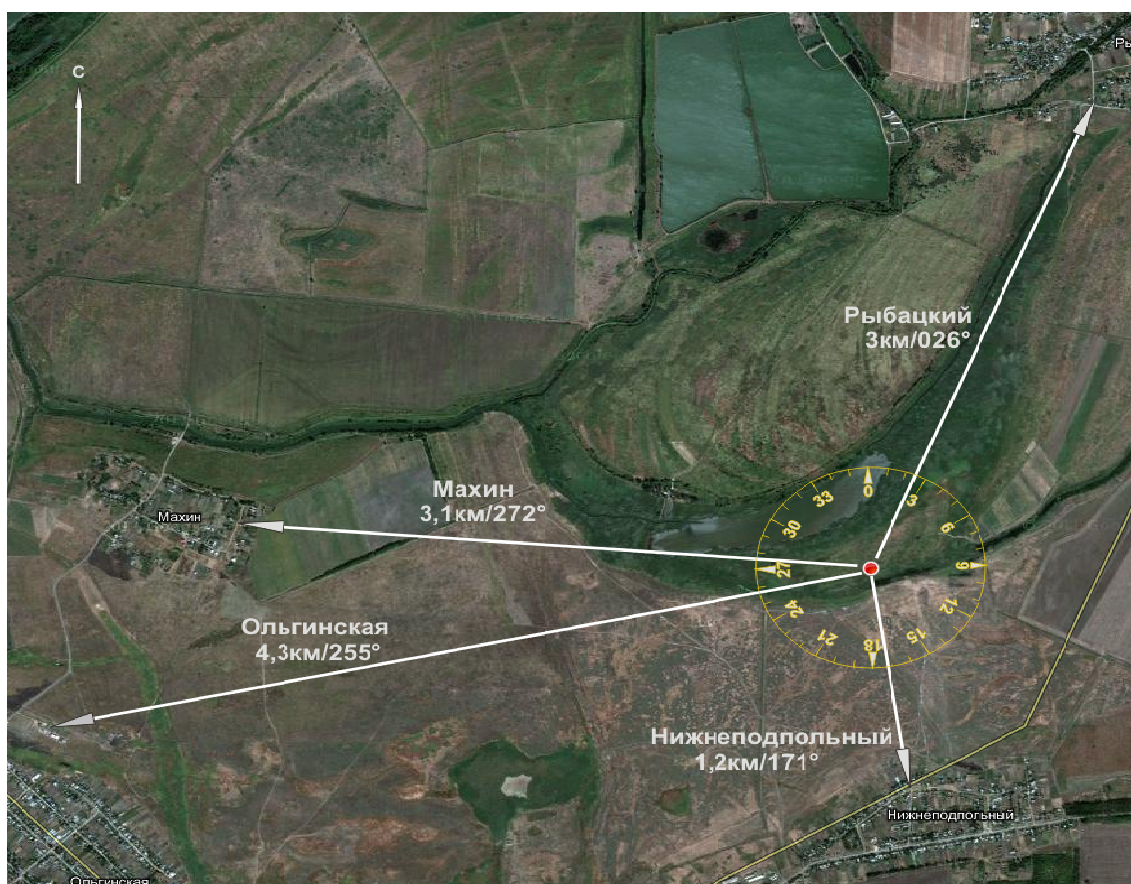
Рис.3 Район места АП

После столкновения с землей самолет сильно разрушен. Отчетливо наблюдается место касания передней частью фюзеляжа в виде неглубокой (не более 0,3м) трапециевидной воронки в грунте, вытянутой в направлении вектора движения самолета в момент столкновения с землей ( $115-120^\circ$ ), а также следы удара колесами основных стоек в виде небольших (4-9см) овальных углублений. След от правого колеса имеет глубину до 9 см, от левого — 4 см, что позволяет предположить наличие правого крена в момент столкновения с землей. Взаимное расположение групп фрагментов в целом соответствует путевому углу.

Носовая часть фюзеляжа полностью разрушена, и ее фрагменты находятся над воронкой, образованной при ударе ее о землю. В воронке находится двигатель с фрагментами нижней части капота и воздушного винта. Одна лопасть полностью разрушена до комлевой части продольным расщеплением. Вторая лопасть не имеет видимых повреждений и штатно прикручена к фланцу ВВ. Фланец ВВ и комлевая часть целой лопасти находятся в передней части воронки, образованной двигателем. При этом двигатель передней частью заглублен в землю под углом около  $35^\circ$ , а лопасть наклонена вперед относительно вертикали под таким же углом, что позволяет предположить столкновение самолета с землей под углом, близким к  $35^\circ$ .

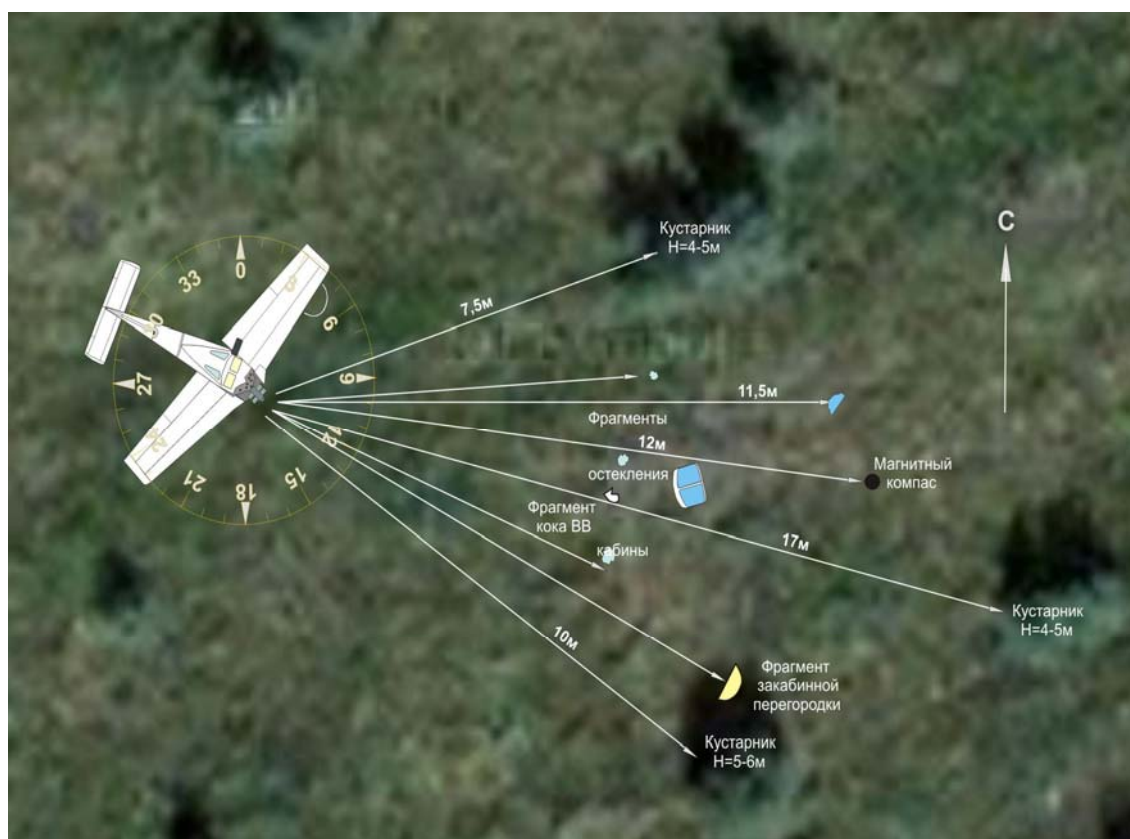
Рис.4. Схема размещения фрагментов на месте АП.

Кабина пилотов полностью разрушена. Остекление передней части фонаря разбито, его фрагменты разбросаны в секторе около  $30^\circ$  вперед по направлению движения самолета на расстоянии до 11,5м. В этом же секторе обнаружены фрагменты кока воздушного винта на расстоянии 5,5м и магнитный компас на расстоянии 12м от носовой части самолета (Рис 4).

Также в этом секторе находилась сдвижная часть фонаря кабины, которая впоследствии была отброшена назад к самолету потоком воздуха от несущего винта при посадке поисково-спасательного вертолета. Левая и правая консоли крыла значительно деформированы и соединены с центропланом, который в результате деформации развернут вправо по полету относительно продольной оси фюзеляжа на угол примерно  $20^\circ$ .

Обе консоли крыла имеют значительные деформации обшивки и силового каркаса по всему размаху, причем правая плоскость имеет более значительные повреждения. Отчетливо видно смятие нижней части передней кромки у корня правой плоскости, а также повреждения передней части законцовки крыла. Характер повреждений правой плоскости также соответствует примерному углу столкновения с землей около  $30^\circ$ - $35^\circ$  с небольшим правым креном ( $5$ - $7^\circ$ ).

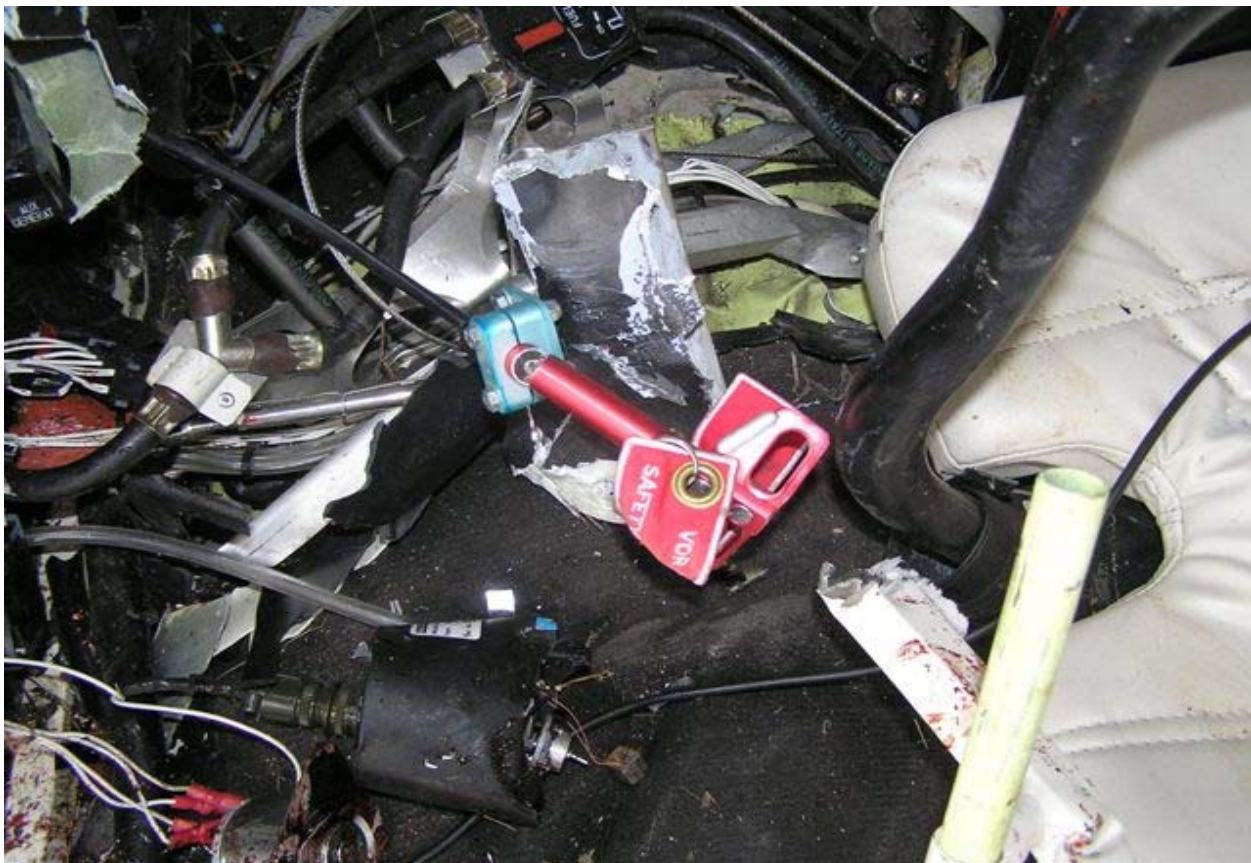
Наличие чеки в ручке приведения ее в действие свидетельствует о том, что ее применение не предусматривалось.

Рис 5. Блокировочная чека в ручке привода в действие спасательной системы.

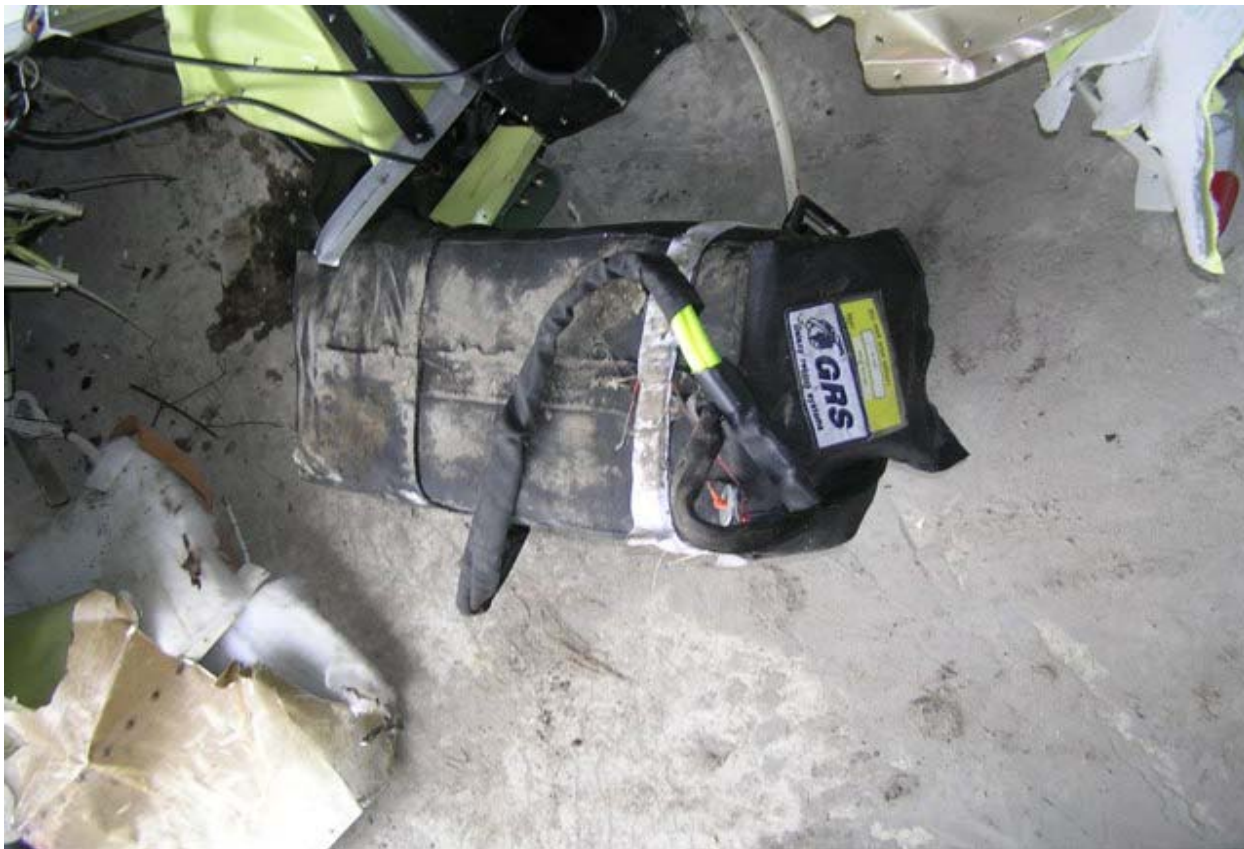
На ВС была установлена парашютная спасательная система (Рис 5; Рис 6). После столкновения ВС с землей спасательная система сохранилась в неиспользованном состоянии.

Рис 6. Парашютная спасательная система.

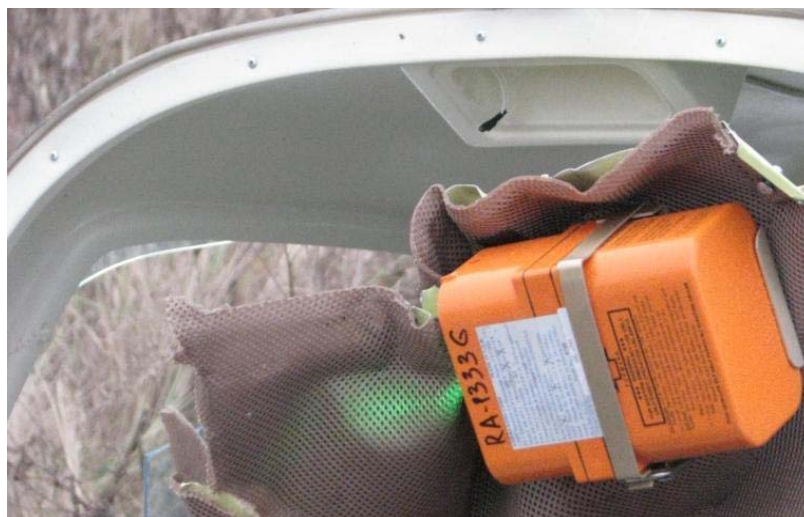
После прибытия на место АП, комиссией, по миганию индикатора, была зафиксирована работа аварийного радиомаяка (Рис. №7). От органов КОСПАС-САРСАТ информации о получении сигнала не поступало.

Рис. №7 Работаящий радиомаяк на месте АП

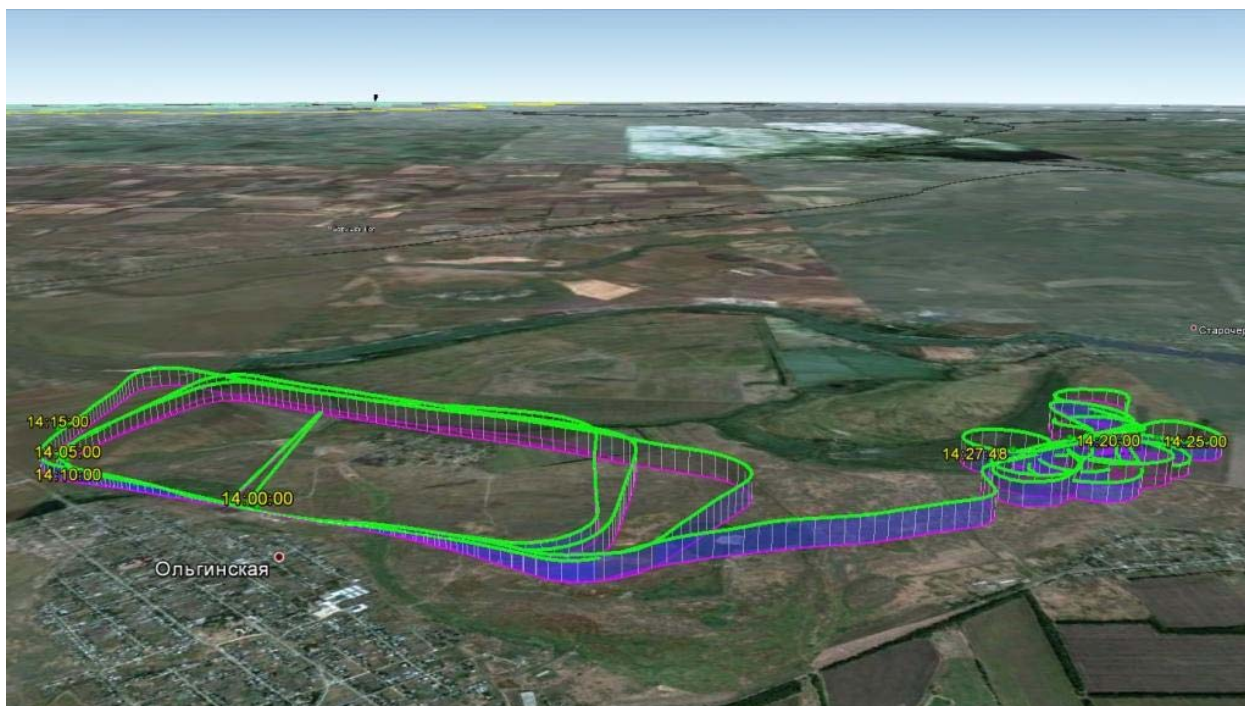
Рис 7 Профиль последнего полёта ВС RA-1333G

На самолёте была установлена система спутникового мониторинга автотранспорта «АвтоГРАФ». По данным, изъятых из блока накопления информации системы, был построен профиль последнего полёта, представленный на Рис 7.

Из анализа полученных параметров видно, что полёты в этот день, в интервале времени с 10:00 до 10:27:48, выполнялись на высотах 160-170 м. Установленная высота полёта по кругу на площадке равна 200 м. Установленная для площадки минимально безопасная высота полёта при выполнении полётов по кругу равна 160 м. То есть полёты по кругу выполнялись на минимальной безопасной высоте.

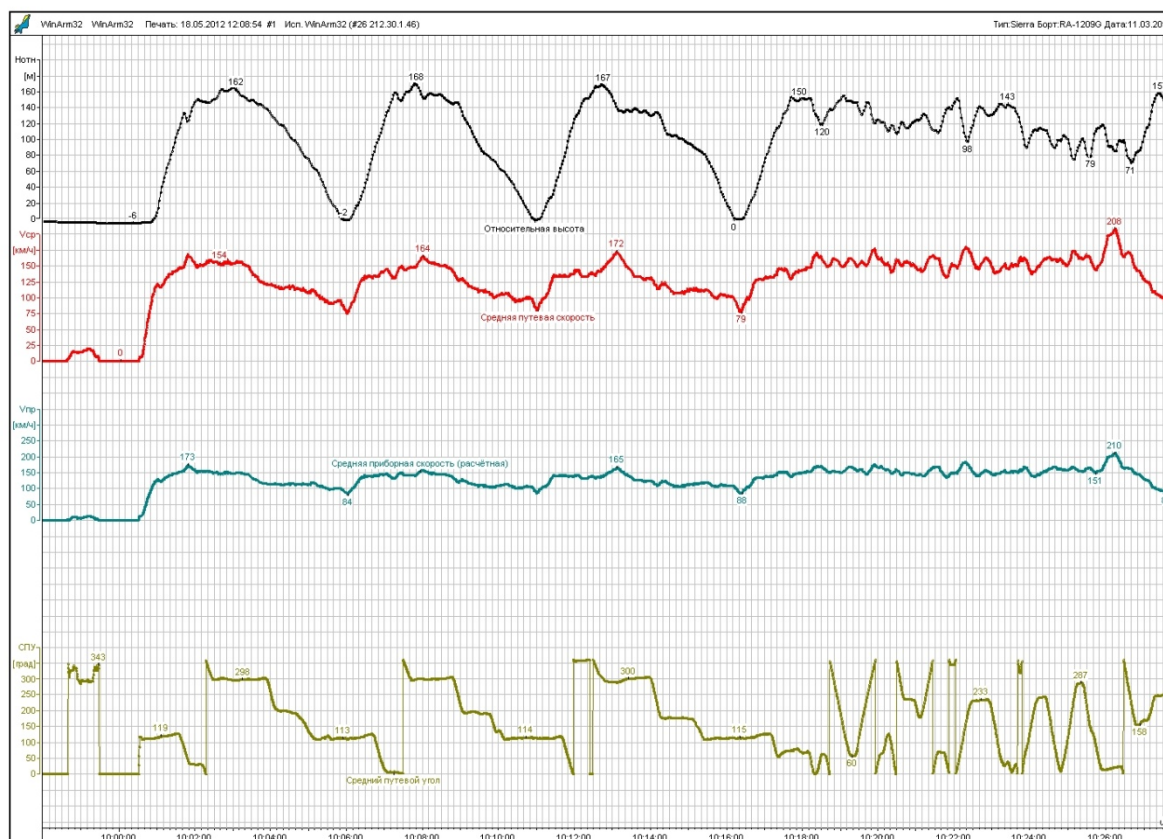
Рис. 8. Осреднённые параметры полёта ВС

На основании осреднённых данных, зафиксированных системой, был построен график вычисленных параметров последнего полёта (Рис 8).

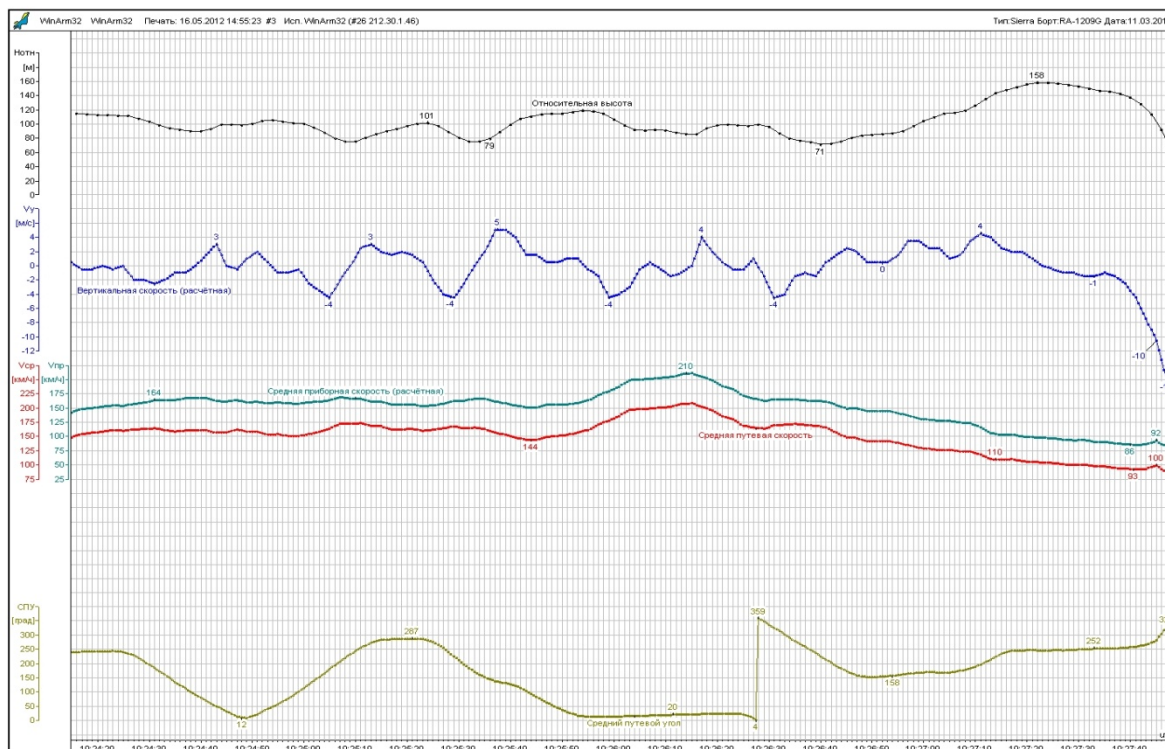
Рис 9. Расчётные параметры полёта на заключительном этапе.

Наиболее вероятно, аварийная ситуация начала развиваться с момента времени 10:27:20 (Рис 9). По изменению параметров до этого момента (набор высоты с уменьшением скорости полёта, практически прямолинейный полёт с незначительным снижением и продолжающимся падением скорости полёта) можно предположить, что пилотом-инструктором показывалось поведение самолёта на скорости полёта близкой к минимальной. Осреднённая минимальная путевая скорость, достигнутая самолётом ко

времени 10:27:38, равнялась 93 км/ч. С учётом прогнозируемого на этой высоте направления и скорости ветра, расчётная воздушная скорость ВС была 86 км/ч, что превышает указанную в РЛЭ скорость «сваливания» самолёта с убранными закрылками, равную 74 км/час.

С 10:27:38 у самолёта начинает развиваться правый крен, о чём свидетельствует увеличение значения путевого угла, и увеличиваться вертикальная скорость снижения. Ко времени 10:27:47, по величине изменения путевого угла, значение крена могло достигать величины более  $40^\circ$ , вертикальная скорость снижения - 16 м/сек.
