МЕЖГОСУДАРСТВЕННЫЙ АВИАЦИОННЫЙ КОМИТЕТ
КОМИССИЯ ПО РАССЛЕДОВАНИЮ АВИАЦИОННЫХ ПРОИСШЕСТВИЙ

ОКОНЧАТЕЛЬНЫЙ ОТЧЕТ
ПО РЕЗУЛЬТАТАМ РАССЛЕДОВАНИЯ АВИАЦИОННОГО ПРОИСШЕСТВИЯ

| Тип воздушного судна | Вертолет, Ми-8Т |
| Государственный регистрационный опознавательный знак | РА-22966 |

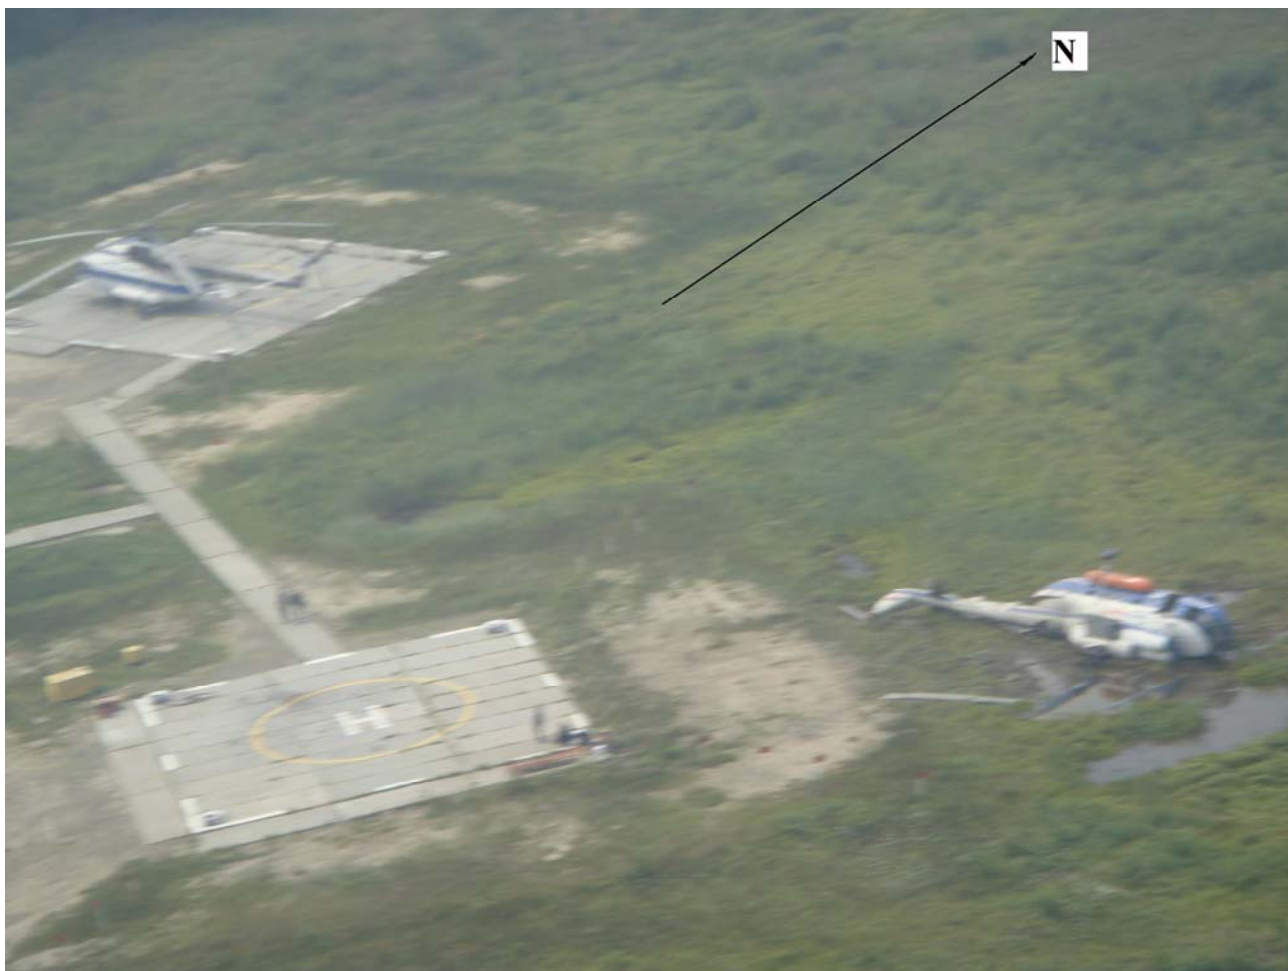
Рис. 2. Общий вид места АП вертолета Ми-8Т RA-22966

После столкновения вертолета с землей (с большой вертикальной скоростью и незначительной поступательной) тангаж увеличился до 30° на пикирование и произошло соударение лопастей НВ с землей и хвостовой балкой. При ударах лопастями НВ по хвостовой балке началось разрушение лопастей НВ, деформация и разрушение силового набора хвостовой балки. При этом произошло разрушение несущей системы и хвостовой балки. Рулевой винт, хвостовая трансмиссия, фюзеляж вертолета получили повреждения и деформации.

В дальнейшем вертолет переместился по болотистой поверхности, потеряв при этом устойчивость, и опрокинулся на правый борт с МК=40° в 50 метрах до посадочной площадки (см. рис. 2). При этом процесс разрушения лопастей продолжался вплоть до выключения двигателей.

Анализ следов на месте АП свидетельствовал о том, что вертолет столкнулся с землей с большой вертикальной скоростью и незначительной поступательной.

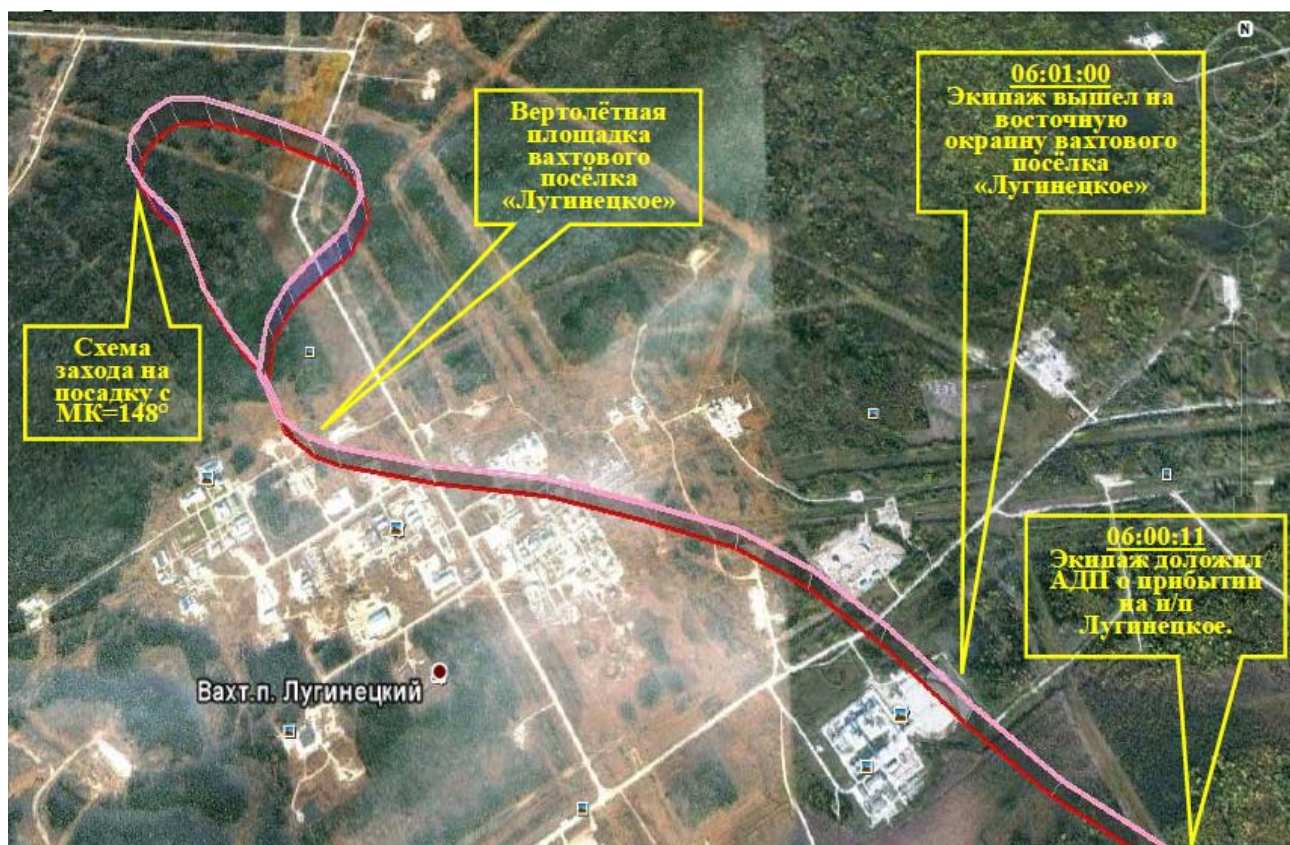
Рис. 3. Схема построения захода на посадку вертолета Ми-8Т RA-22966 23.07.2012 в районе п. п. Лугинецкое

После осмотра посадочной площадки, экипаж приступил к построению маршрута для захода на посадку, для чего командир ВС выполнил отворот вправо с креном около 20° на $MK = 335^\circ$ и, плавно уменьшая правый крен, вывел вертолет на $MK = 25^\circ$.

В процессе выполнения отворота вправо, экипаж, по его словам, обнаружил впереди летящих птиц, что привело к изменению планируемой экипажем траектории построения захода на посадку. В результате чего КВС принял решение о заходе на посадку с курсом 140° (см. рис. 3).

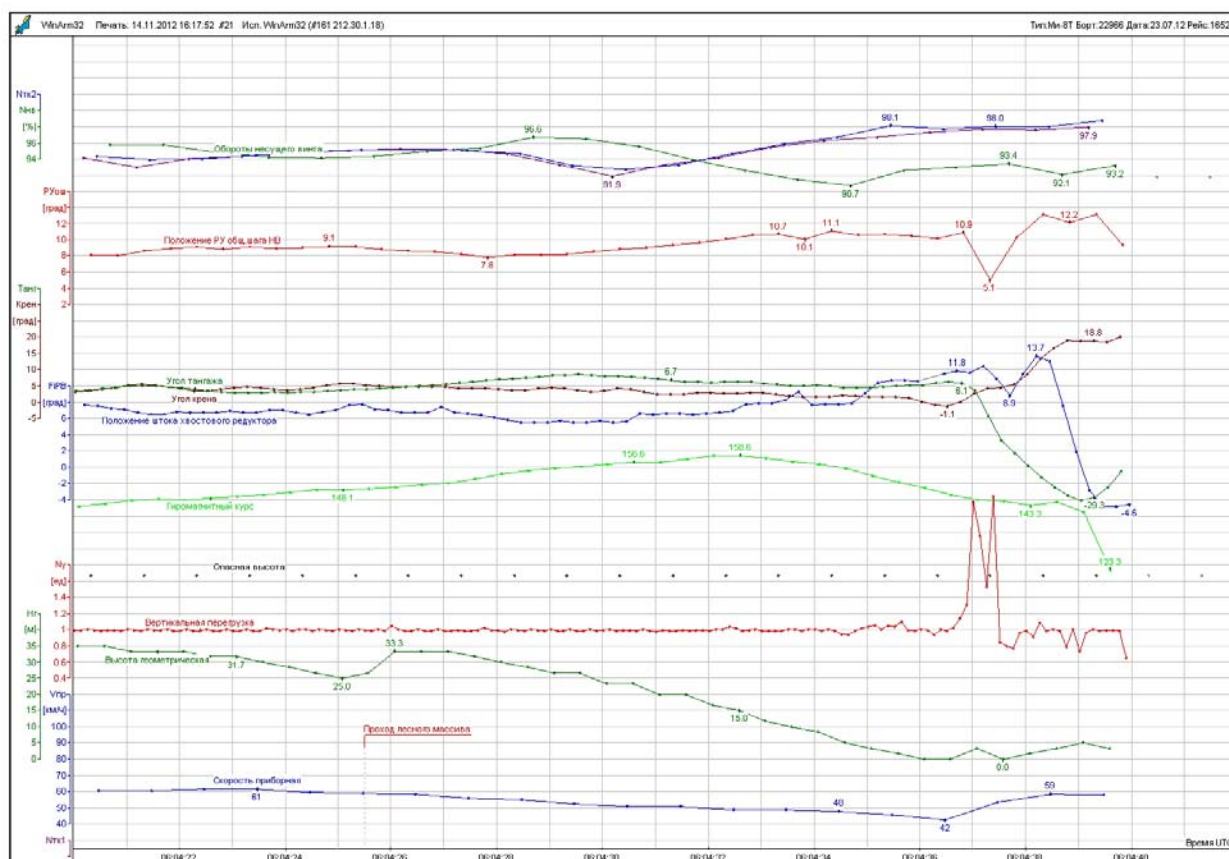
Рис. 4. Параметры захода на посадку и посадке вертолета Ми-8Т RA-22966 23.07.2012

В 06:04:10 КВС увеличил общий шаг НВ с $6,5^\circ$ до $8,6^\circ$, затем отдачей РЦШ «от себя» уменьшил угол тангажа с 9° до 2° , обороты НВ при этом уменьшились до 92 %, вертикальная скорость снижения увеличилась до 2,5 м/с.

После пролета кромки лесного массива (в 06:04:26), вместо увеличения общего шага НВ, КВС уменьшил его на 1° , что привело к возрастанию вертикальной скорости снижения более 3 м/с и, как следствие, низкому подходу к площадке на повышенной поступательной скорости (см. рис. 4).

Следует отметить, что своевременное отклонение РЦШ «на себя» в дальнейшем, для придания вертолету угла тангажа 8° - 10° на кабрирование, и соразмерное этому действию увеличение режима работы СУ (вплоть до взлетного путем перемещения рычага «шаг-газ» вверх) позволяли реализовать сохранение траектории движения и приземление вертолета в заданной точке.

Причиной аварии вертолета Ми-8Т RA-22966 явилась ошибка КВС в технике пилотирования в создавшихся условиях (высокая температура наружного воздуха, максимально допустимая посадочная масса ВС, правый попутно-боковой ветер), выразившаяся в увеличении вертикальной скорости снижения ВС более 3 м/с при заходе на посадку, что привело к раннему снижению и грубому приземлению до посадочной площадки, после чего произошло разрушение вертолѐта.
