**МЕЖГОСУДАРСТВЕННЫЙ АВИАЦИОННЫЙ КОМИТЕТ**  
**КОМИССИЯ ПО РАССЛЕДОВАНИЮ АВИАЦИОННЫХ ПРОИСШЕСТВИЙ**

**ОКОНЧАТЕЛЬНЫЙ ОТЧЕТ**

**ПО РЕЗУЛЬТАТАМ РАССЛЕДОВАНИЯ АВИАЦИОННОГО ПРОИСШЕСТВИЯ**

Вид авиационного происшествия	АПБЧЖ
Тип воздушного судна	Вертолет Ка-32АО
Государственный регистрационный опознавательный знак	РА-31579
Владелец	ОАО НПК «ПАНХ»
Эксплуатант	ОАО НПК «ПАНХ»
Авиационная администрация	ЮЖНОЕ МТУ ВТ ФАВТ Минтранса России
Место происшествия	Российская Федерация, Краснодарский край, Красно-Полянский район города Сочи, 16 км северо-восточнее н.п. Эсто- Садок. Координаты места АП: 43°45,777' СШ, 040°25,067' ВД
Дата и время	26.07.2012, 9:56 (UTC), 13:56 (местного времени), день

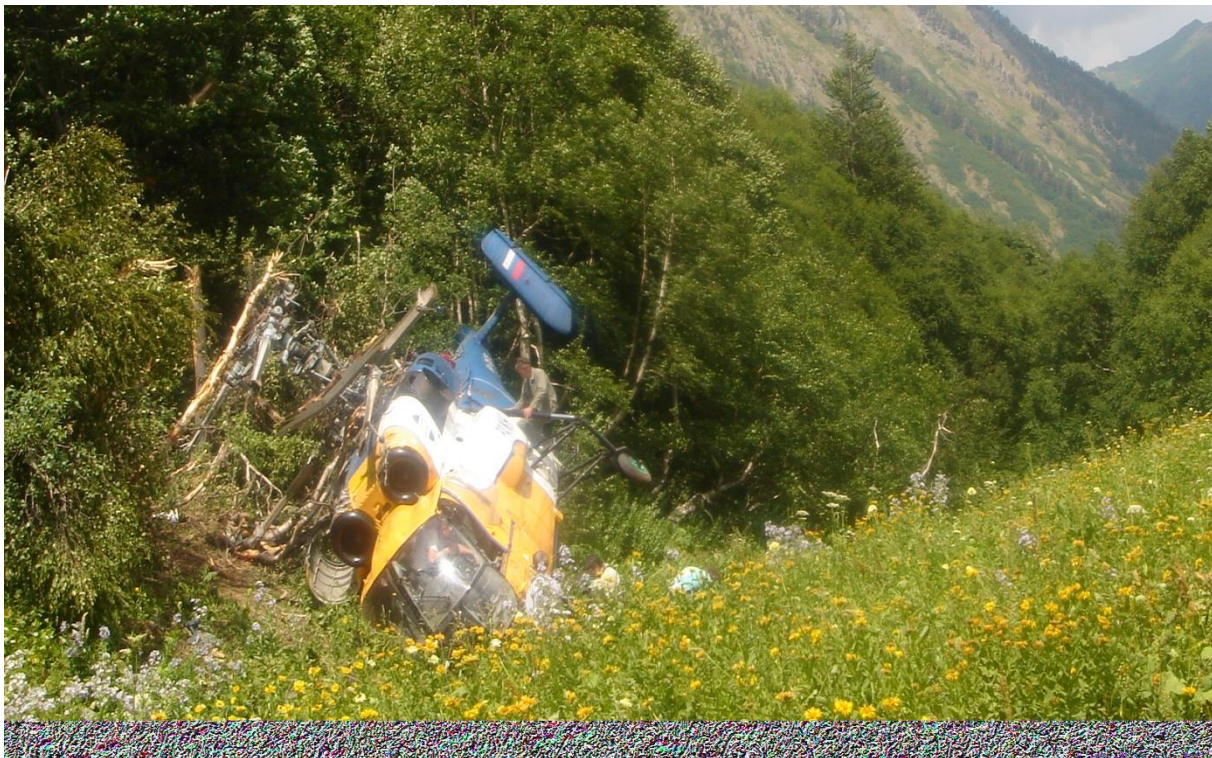
Рис. 2 Общий вид места авиационного происшествия

Приземление вертолета произошло на удалении 15 м от места укладки груза с повышенной вертикальной скоростью снижения, на склон горы с уклоном 15 - 20°. Вследствие грубой посадки произошло повторное отделение ВС от земли с последующим опрокидыванием на правый борт. В результате ударов лопастями о деревья все лопасти верхнего и нижнего несущих винтов разрушены. Разлет фрагментов лопастей НВ составил порядка 20 м от места нахождения вертолета. Характер разрушений (изломов) лопастей НВ свидетельствует об их вращении в процессе падения вертолета. Узлы крепления лопастей несущих винтов на втулках не нарушены, законтрены. Все сочленения колонки управления несущих винтов также законтрены.

При выполнении осмотра правого двигателя со стороны выходного устройства обнаружено повреждение лопаток соплового аппарата и рабочих лопаток свободной турбины. Ротор двигателя не проворачивается. Имеются механические повреждения обтекателя входного устройства левого двигателя и верхней передней части капота правого двигателя.

Повреждены верхние узлы крепления правой передней стойки шасси, согнут зеркальный шток амортизатора левой передней стойки шасси.

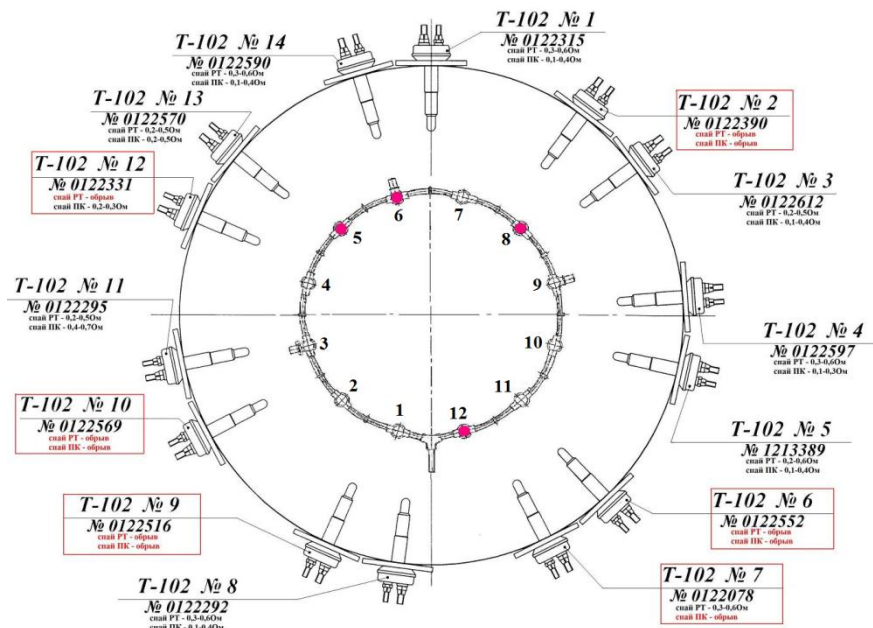
1. На трех термопарах (№ 6, № 9, № 10) двигателя ТВЗ-117ВМА № 708789300127 имеются прогары камер торможения. При замере сопротивления остальных термопар установлено, что на термопарах № 2 имеется обрыв спаев канала регулятора температуры (РТ) и приборов контроля (ПК), на термопаре № 7 - обрыв только

спая канала ПК, на термопаре № 12 - обрыв спая канала РТ. На термопарах № 2, № 7 и № 12 внешние признаки обгорания камер торможения отсутствуют.

Рис. 3 Схема расположения неисправных термопар в электроколлекторе двигателя ТВ3-117ВМА № 708789300127

Причиной потери работоспособности 6 термопар Т-102 из 14 в системе ограничения температуры газов перед турбиной каждого двигателя является длительное воздействие на них температур, превышающих 1110°С, в агрессивной среде, с образованием окисного слоя на поверхности термоэлектродов (высокотемпературной газовой коррозии).

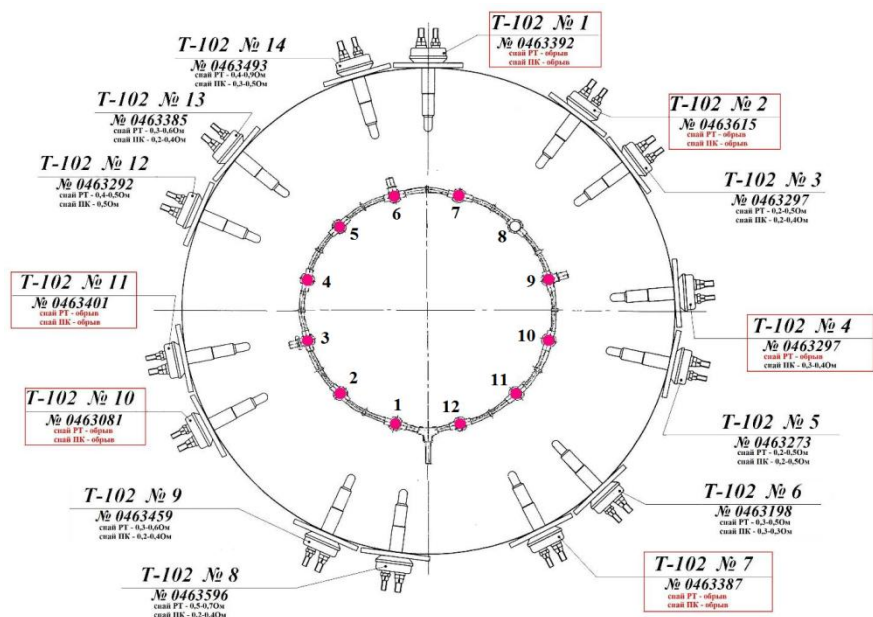
2. На термопаре № 10 двигателя ТВ3-117ВМА № 7087894000085 имеется прогар камеры торможения. При замере сопротивления остальных тринадцати термопар установлено, что на термопарах № 1, № 2, № 7, № 11 имеются обрывы спаев канала регулятора температуры и приборов контроля, а на термопаре № 4 - обрыв только спая канала РТ. При этом на термопарах, где установлен обрыв спаев, также отсутствуют внешние признаки обгорания камеры торможения.

Рис. 4 Схема расположения поврежденных термопар в электроколлекторе двигателя ТВ3-117ВМА № 7087894000085
