**ФЕДЕРАЛЬНОЕ АВТОНОМНОЕ УЧРЕЖДЕНИЕ  
«АВИАЦИОННЫЙ РЕГИСТР РОССИЙСКОЙ ФЕДЕРАЦИИ»  
(АВИАРЕГИСТР РОССИИ)**

**Анализ грубых посадок воздушных судов гражданской авиации  
за период 2009 - 2019 годы и рекомендации по их предотвращению**

Москва, 2019

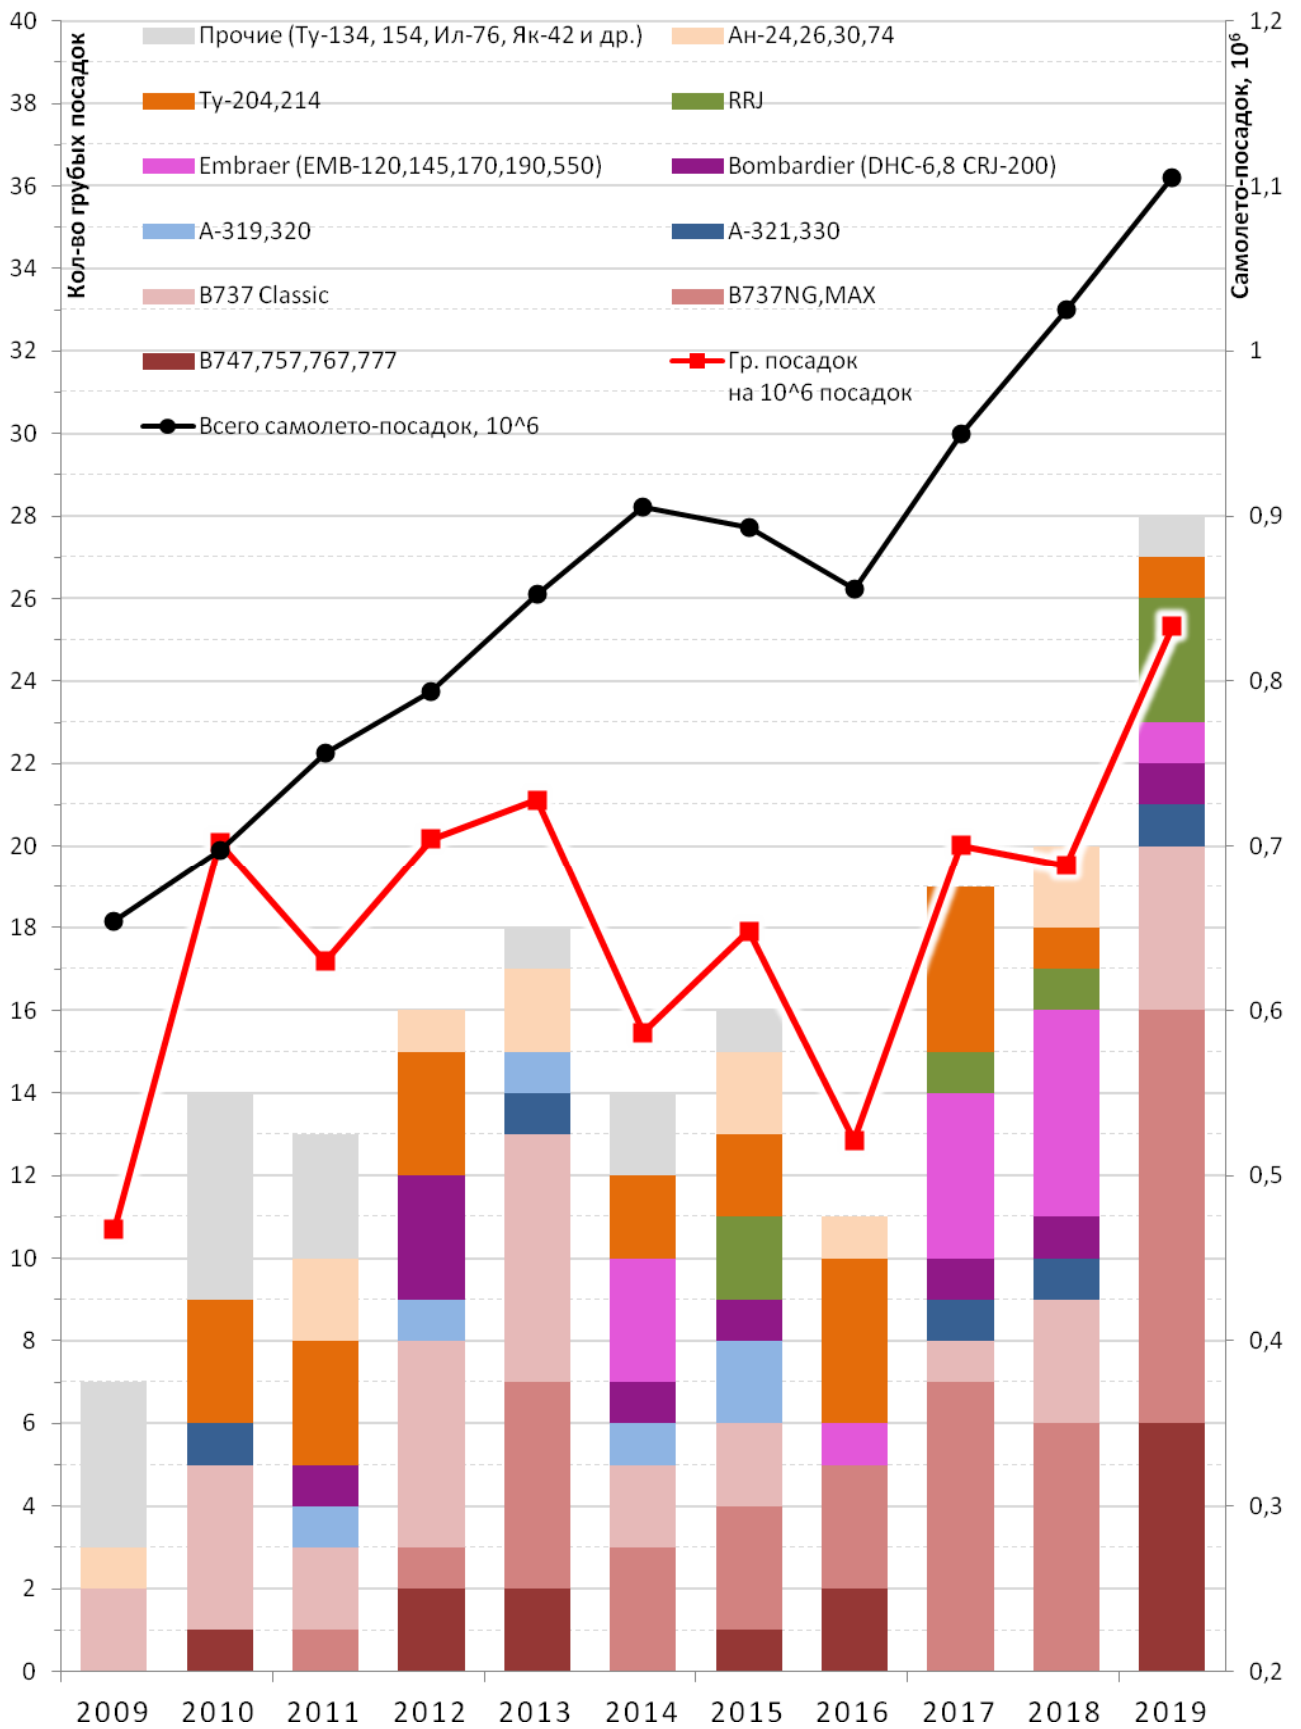
Рисунок 1

Распределение количества грубых приземлений по годам и типам ВС, а так же относительный показатель их количества на  $10^6$  вылетов (посадок) приведены на рисунке 1.

После интенсивного роста в 2010 году (в два раза по сравнению с 2009 годом) количество грубых посадок в период до 2016 года относительно стабилизировалось и в среднем составляло примерно 14 событий в год. Отсутствовала выраженная тенденция ни к их увеличению, ни к уменьшению.

Начиная с 2017 года по сравнению с 2016 годом, в котором число грубых приземлений составило наименьшее за пятилетний период значение (11 событий), отмечается значительный рост числа грубых приземлений до максимального значения – 28 событий за 10 месяцев 2019 года.

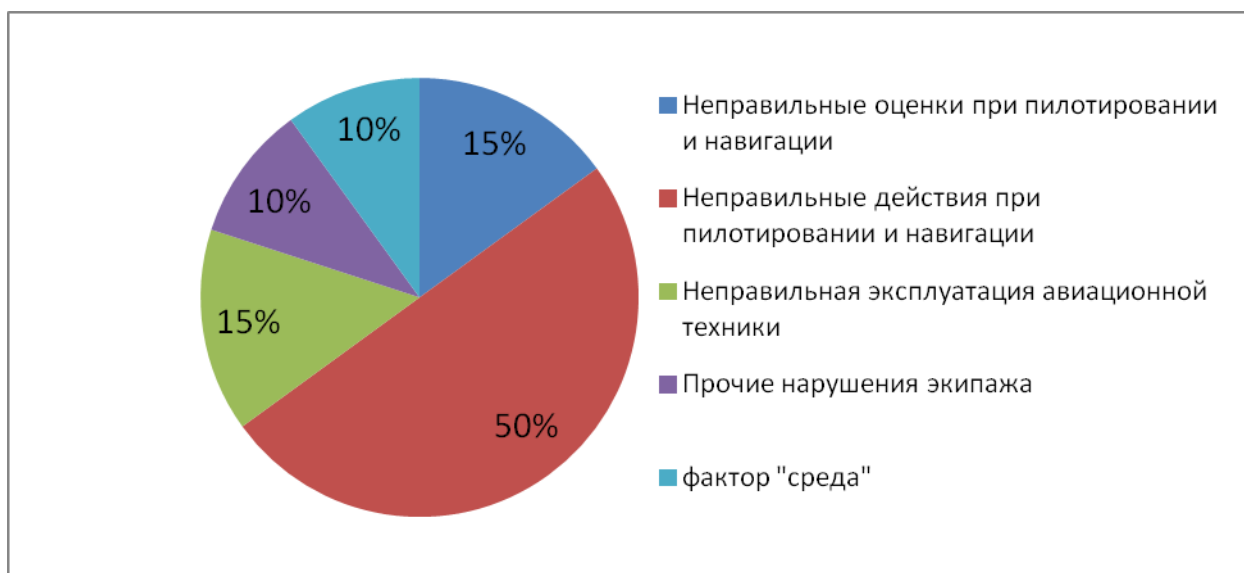
Рисунок 2. Факторы грубых посадок А-320/321

На самолётах типа **A-320/321** зарегистрировано 9 случаев грубых приземлений. Распределение 20 причин/факторов согласно материалам расследований приведено на рисунке 2.

Наиболее часто причинами/факторами этих событий являлись «Неправильные действия при пилотировании и навигации» – 50%, выразившиеся в допущенных экипажем:

- превышении вертикальной скорости снижения (20 %);
- посадке с низкого выравнивания (10 %);
- неправильном исправлении «козла» (10 %);
- прочих ошибках при управлении скоростью (10 %);

Влияние фактора «Среда» отмечено в 10% факторов.

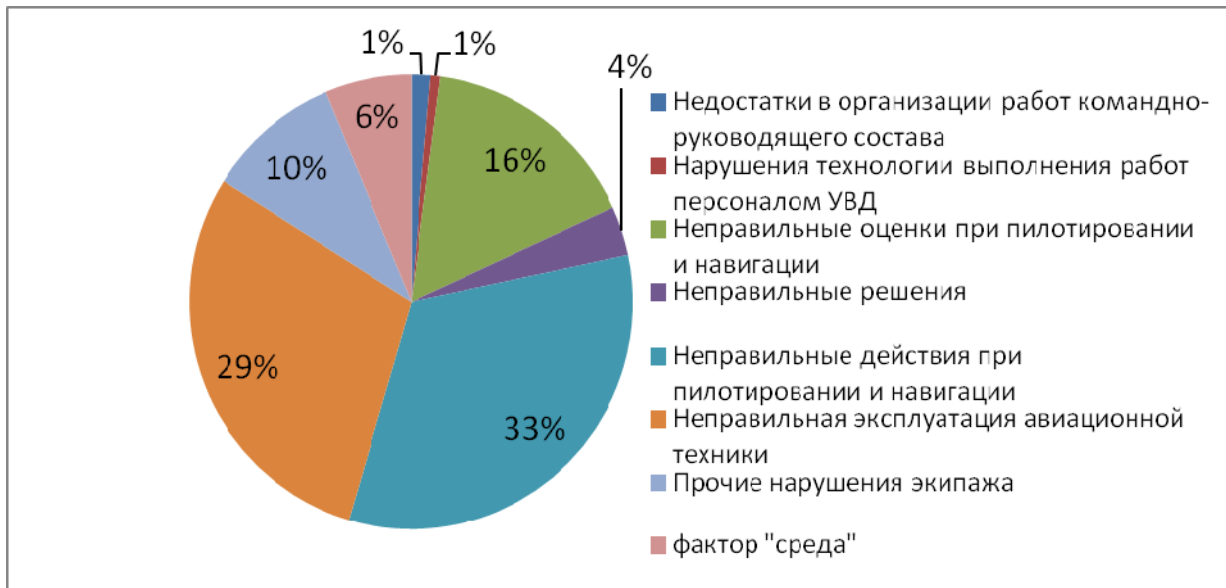
Рисунок 3. Факторы грубых посадок В-737

На самолётах типа **В-737** зарегистрирован 51 случай грубого приземления. Распределение 143 причин/факторов согласно материалам расследований приведено на рисунке 3.

Наиболее часто причинами/факторами этих событий являлись факторы «Неправильные действия при пилотировании и навигации» – 33 % и «Неправильная эксплуатация авиационной техники экипажем» – 29 %. Влияние факторов группы «Среда» отмечено в 6 % случаев. Отмечено влияние факторов «Командно-руководящий состав» и «Персонал УВД» – по 1%.

Фактор «Неправильные действия при пилотировании и навигации» выражался в следующем:

- превышение вертикальной скорости снижения (11 %);
- посадка с низкого выравнивания (8 %);
- вертикальная перегрузка более допустимой (3 %);
- неправильное исправление «козла» (2 %);
- угол тангажа менее рекомендованного (2 %);
- предельное отклонении по глиссаде (1 %);
- неправильное компенсирование ветра (1 %);
- посадка с высокого выравнивания (1 %);
- скорость более допустимой с выпущенной механизацией крыла (1 %);
- отвлечение внимания от управления ВС (1 %).

Фактор «Неправильная эксплуатация авиационной техники экипажем» выразался в следующем:

- несвоевременное манипулирование органами управления ВС (30 %);
- режим работу СУ не соответствует рекомендованному (26 %);
- неправильное управление органами управления ВС (21 %);
- несвоевременное управление органами управления СУ (5 %);
- несвоевременное включение/отключение реверса (5 %);
- неиспользование СУ (5 %);
- несвоевременное включение/отключение СКВ (2 %);
- другие случаи неправильной эксплуатации системы управления ВС (2 %);
- неправильное манипулирование органами управления СУ (2 %);
- положение закрылков не соответствует рекомендованному (2 %).
