**МЕЖГОСУДАРСТВЕННЫЙ АВИАЦИОННЫЙ КОМИТЕТ
КОМИССИЯ ПО РАССЛЕДОВАНИЮ АВИАЦИОННЫХ ПРОИСШЕСТВИЙ**

**ОКОНЧАТЕЛЬНЫЙ ОТЧЕТ
ПО РЕЗУЛЬТАТАМ РАССЛЕДОВАНИЯ АВИАЦИОННОГО ПРОИСШЕСТВИЯ**

Вид авиационного происшествия	Авария
Тип воздушного судна	Самолет RRJ-95 (модель – RRJ-95B)
Государственный и регистрационный опознавательные знаки	RA-89011
Собственник	ООО «ВТК Ульяновск» (РФ)
Эксплуатант	АО «Авиакомпания Якутия»
Авиационная администрация	Саха (Якутское) МТУ Росавиации
Место происшествия	Россия, Республика Саха (Якутия), аэродром Якутск, координаты: 62°05'18.2" с. ш., 129°46'02.3" в. д.
Дата и время	10.10.2018, 03:21 местного времени (09.10.2018, 18:21 UTC), ночь

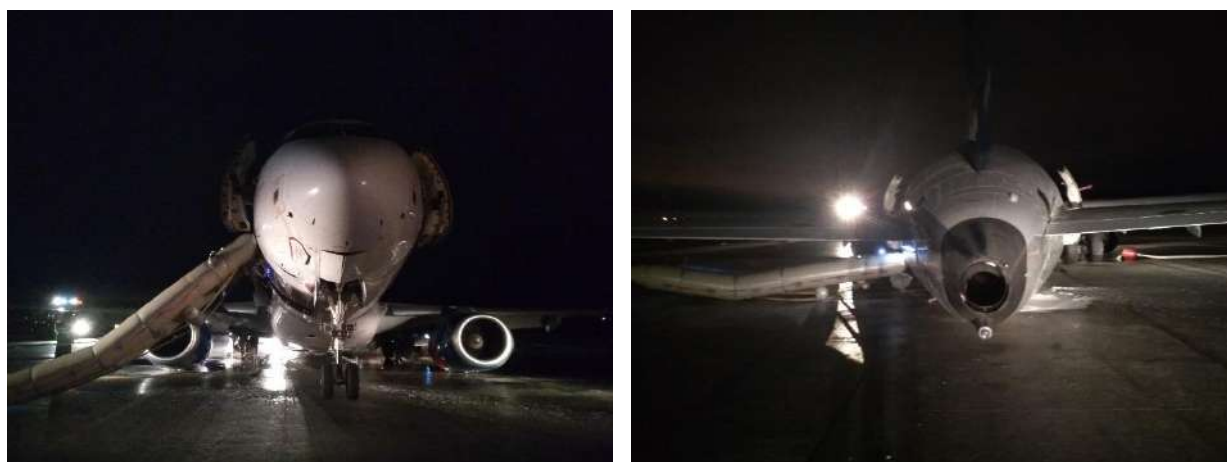
В результате АП произошло разрушение основных опор шасси, повреждение силовых элементов планера и разлив топлива. Пожара не было. Эвакуация пассажиров была проведена по надувным трапам.

Рис. 1. Внешний вид самолета после АП

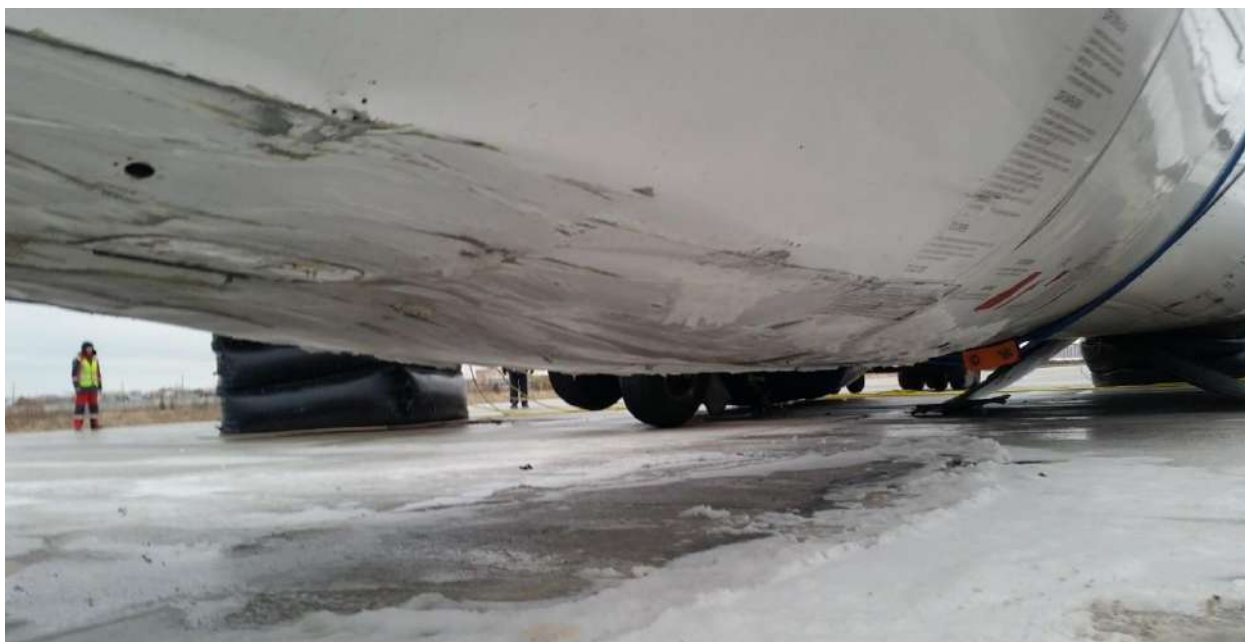
Результаты визуального осмотра показали многочисленные видимые повреждения конструкции планера, систем шасси и мотогондол силовых установок. Повреждения представляют собой пластические деформации, разрушения и нарушения силовой конструкции планера по отсекам Ф1, Ф2, Ф4, Ф5, а также кессонов крыла, механизации задней кромки крыла и навесного оборудования (Рис. 3, Рис. 4).

Рис. 3. Деформация обшивки, шпангоутов с 45 по 51 и многочисленные сквозные пробоины

По результатам визуального осмотра, повреждения являются следствием наезда самолета на стык с реконструируемой частью ВПП после выкатывания за пределы действующей части ВПП. Количество и характер повреждений, особенно по отсеку Ф1 и зонам навески шасси в зоне задних лонжеронов консолей крыла, свидетельствуют о наличии скрытых повреждений и дефектов, которые невозможно обнаружить без детального осмотра с частичной разборкой конструкции и применением методов инструментального неразрушающего контроля.

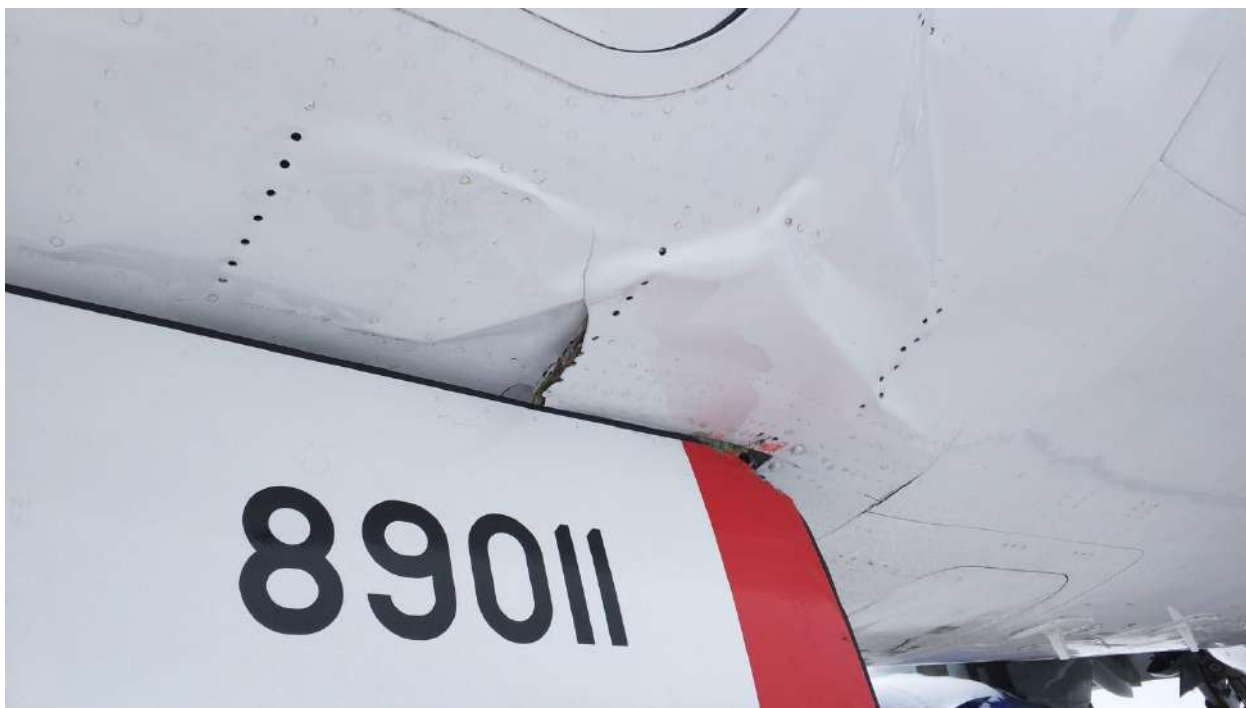
Рис. 4. Разрыв обшивки в районе передней опоры шасси

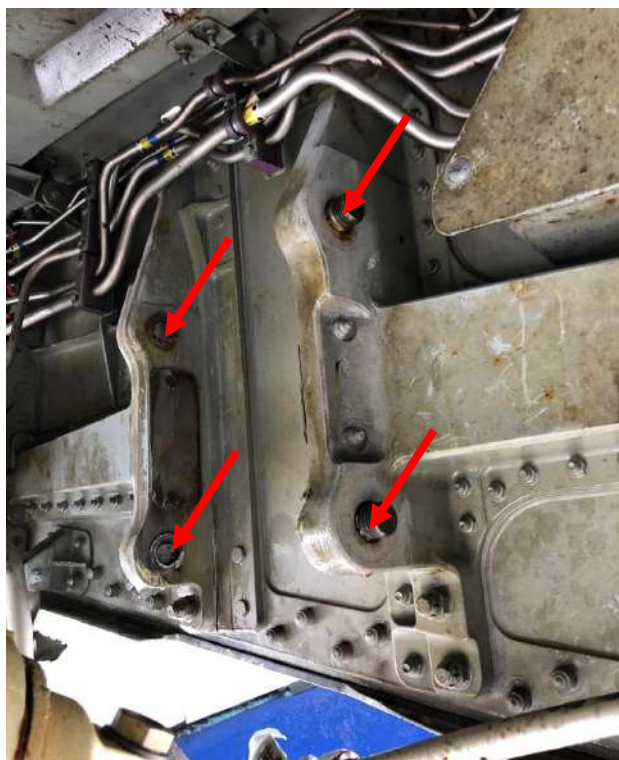
Рис. 5. Фитинг крепления узла «А» ООШ левой. Штифты «слабых звеньев» срезаны

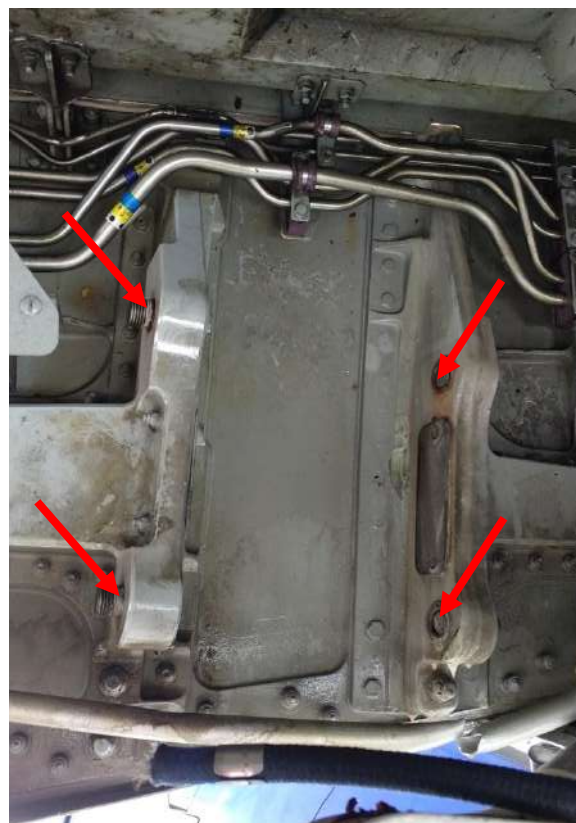
Рис. 6. Фитинг крепления узла «А» ООШ правой. Штифты «слабых звеньев» срезаны

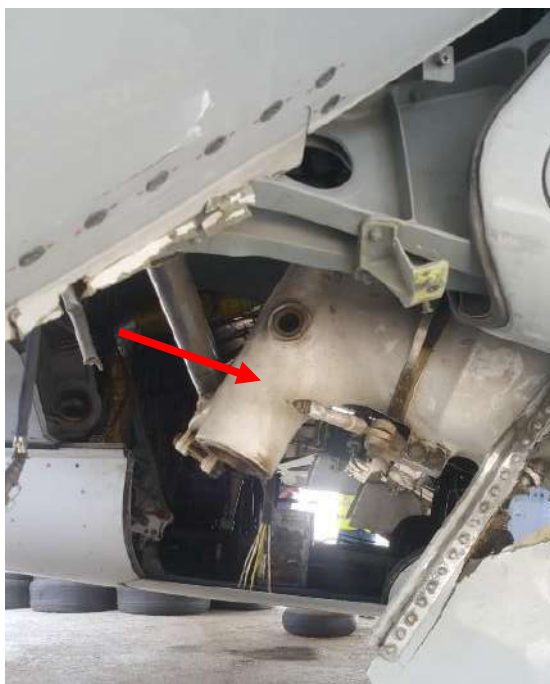
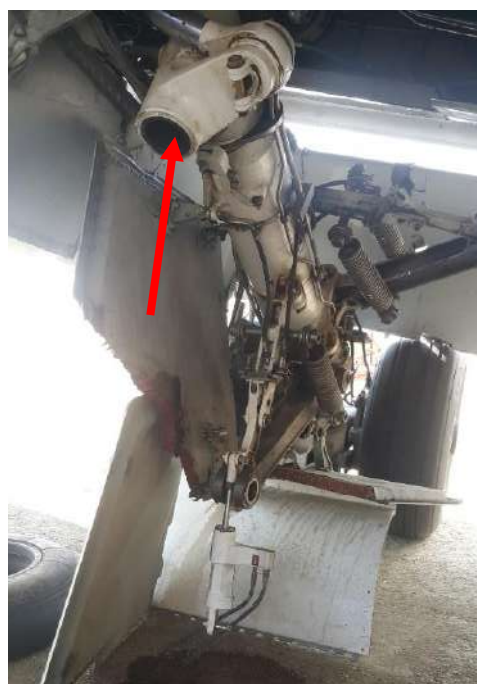
Стойки ООШ наклонены вниз и назад (Рис. 7 и Рис. 8).

Рис. 7. Траверса ООШ левой

Рис. 8. Траверса ООШ правой

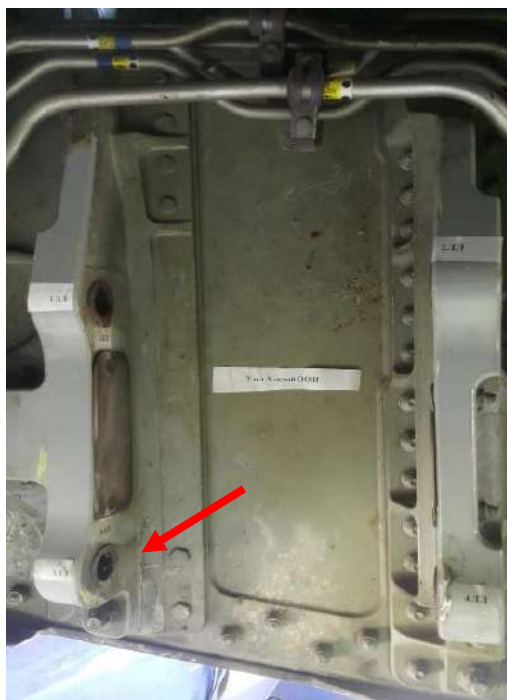
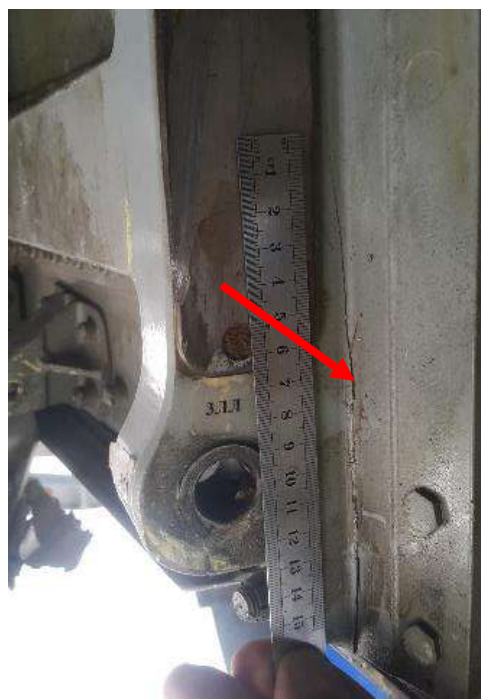
В нижней части внешнего фитинга крепления узла «А» ООШ левой имеется трещина длиной примерно 150 мм (Рис. 9 и Рис. 10). Трещина расположена между проушиной и внутренней полкой фитинга. Разрушения болтов и повреждений в стенке заднего лонжерона не обнаружено.

Рис. 9. Трещина в нижней части внешнего фитинга крепления узла «А» ООШ левой

Рис. 10. Трещина в нижней части внешнего фитинга крепления узла «А» ООШ левой

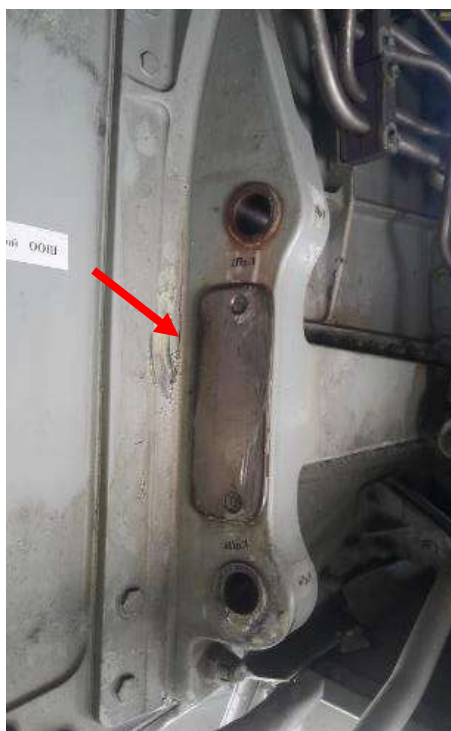
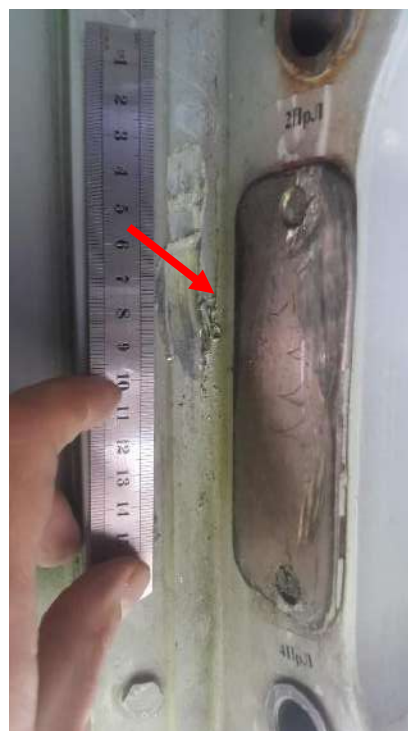
В средней части внешнего фитинга крепления узла «А» ООШ правой имеется трещина длиной примерно 90 мм (Рис. 11 и Рис. 12). Трещина расположена между ребром фитинга и внутренней полкой фитинга. Разрушения болтов и повреждений в стенке заднего лонжерона не обнаружено.

Рис. 11. Трещина в нижней части внешнего фитинга крепления узла «А» ООШ правой

Рис. 12. Трещина в нижней части внешнего фитинга крепления узла «А» ООШ правой

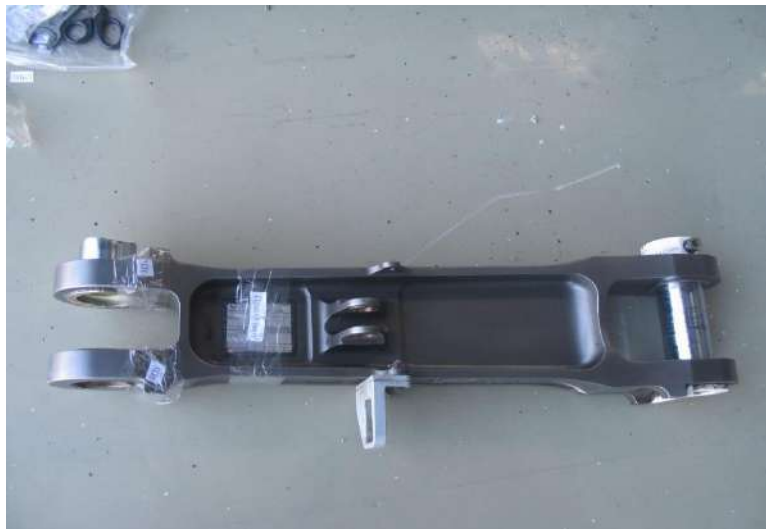
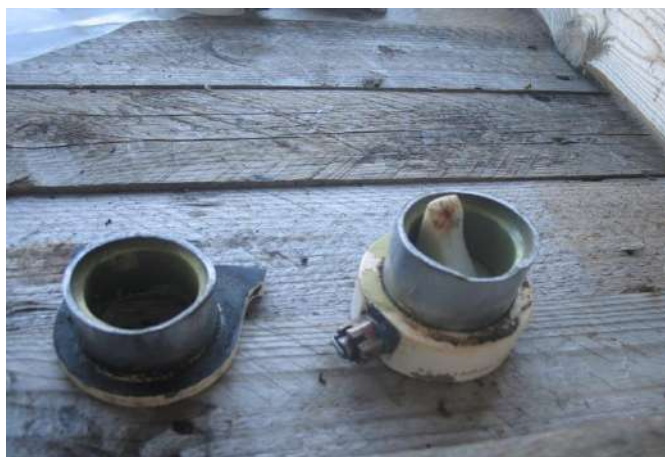
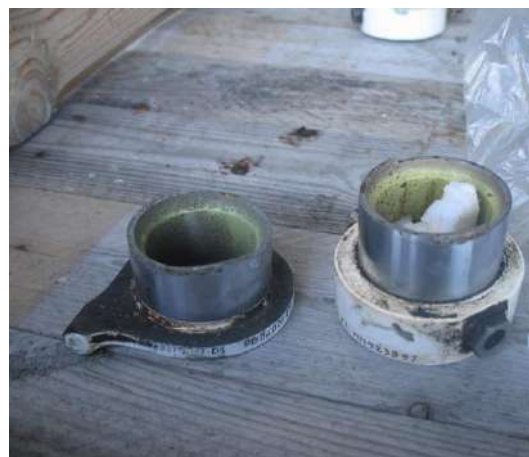
Повреждений на кронштейнах крепления передних подкосов ООШ левой и правой не обнаружено. На ООШ левой и правой срезан шкворень переднего подкоса («слабое звено») (Рис. 13, Рис. 14 и Рис. 15).

Рис. 13. Верхнее звено переднего правого подкоса

Рис. 14. Элементы слабых звеньев переднего подкоса левой ООШ

Рис. 15. Элементы слабых звеньев переднего подкоса правой ООШ

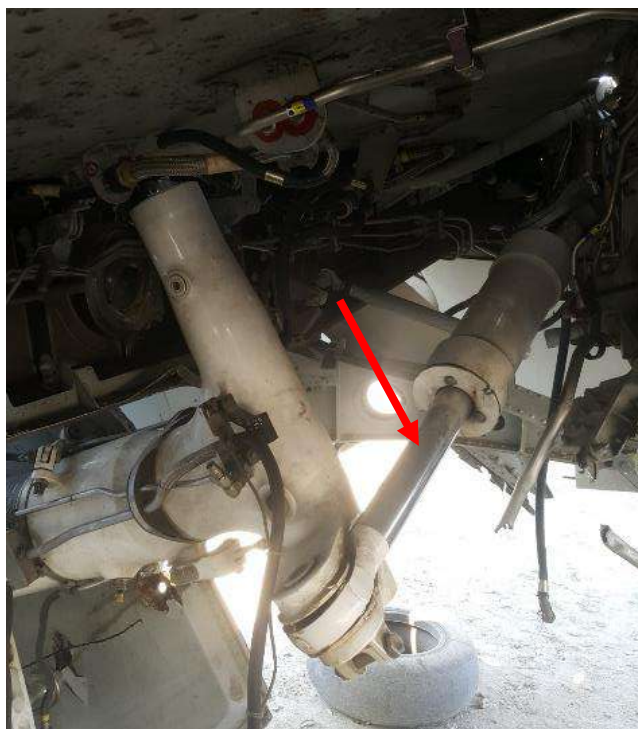
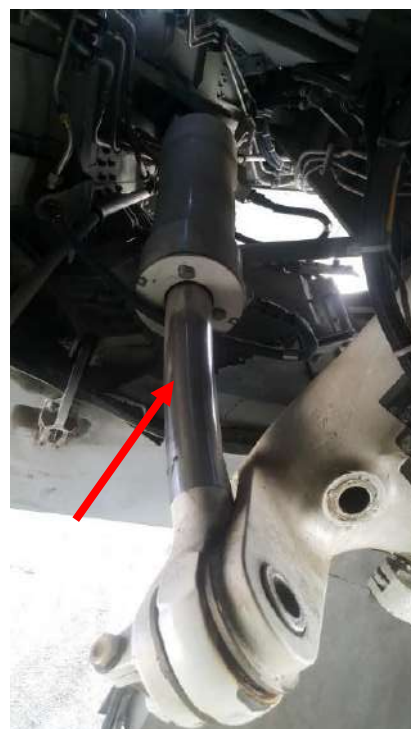
Штоки гидроцилиндров уборки-выпуска обеих ООШ загнуты вниз, но не разрушены (Рис. 16 и Рис. 17).

Рис. 16. Гидроцилиндр уборки-выпуска ООШ левой

Рис. 17. Гидроцилиндр уборки-выпуска ООШ правой

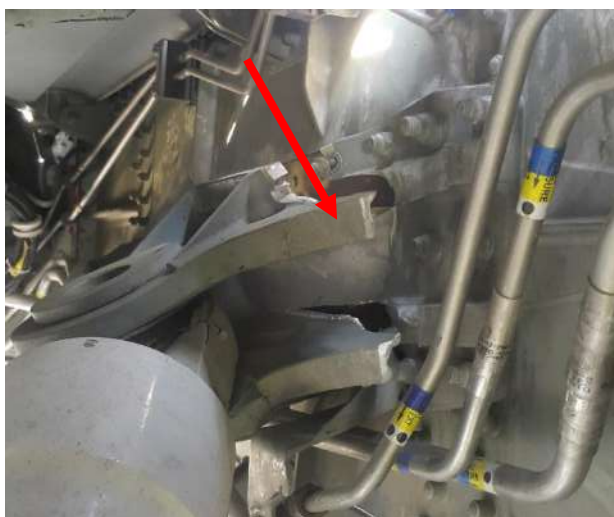
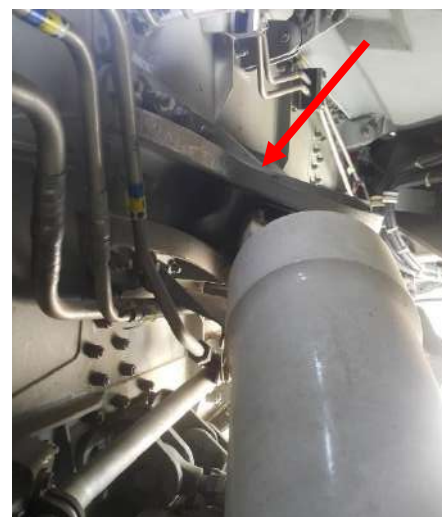
В зоне ребер, идущих от проушин к подошве: на левом кронштейне крепления гидроцилиндра уборки-выпуска ООШ к лонжерону имеется разрушение, на правом – значительная деформация (проушины отогнуты вниз). Разрушения стенок лонжеронов в данной зоне не обнаружено (Рис. 18 и Рис. 19).

Рис. 18. Проушины кронштейна крепления гидроцилиндра уборки-выпуска левой ООШ

Рис. 19. Проушины кронштейна крепления гидроцилиндра уборки-выпуска правой ООШ

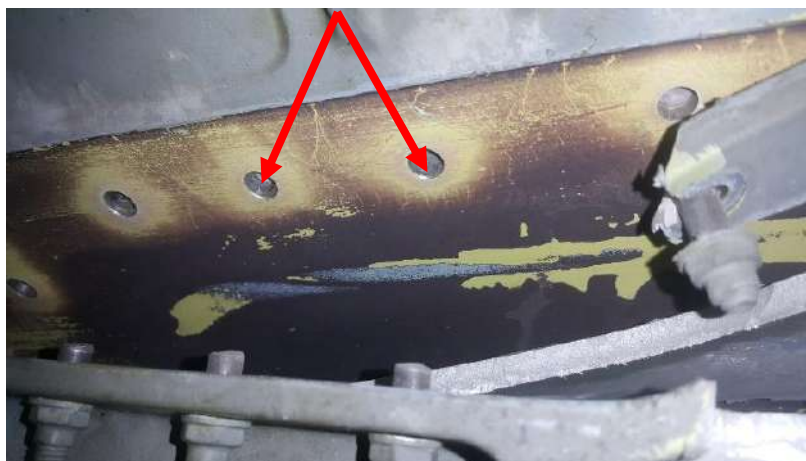
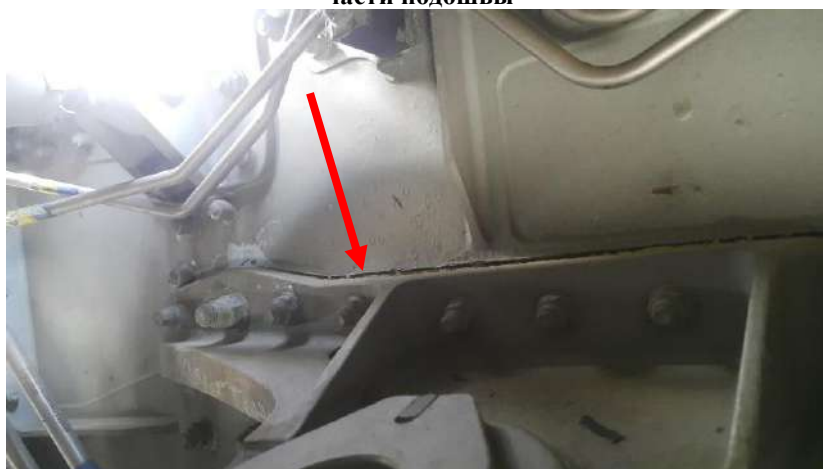
В зоне крепления кронштейнов гидроцилиндров уборки-выпуска по верхней части подошвы: на левом кронштейне – отрыв болтов (Рис. 20), на правом – стенка заднего лонжерона деформирована наружу (Рис. 21). Разрушения стенок лонжеронов в данной зоне не обнаружено.

Рис. 20. Зона крепления кронштейна гидроцилиндра уборки-выпуска левой ООШ по верхней части подошвы

Рис. 21. Зона крепления кронштейна гидроцилиндра уборки-выпуска правой ООШ по верхней части подошвы

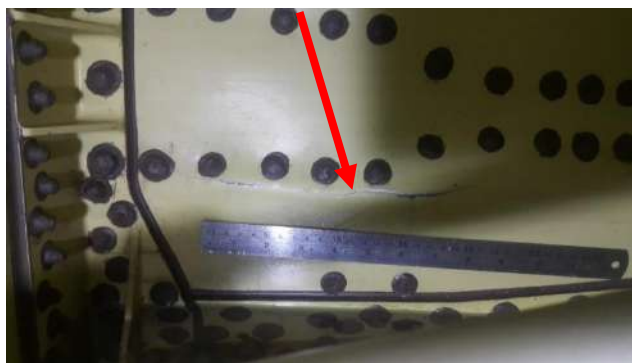
В зоне крепления кронштейнов гидроцилиндров уборки-выпуска (левого и правого) по нижней части подошвы: нижняя часть кронштейна в зоне проушин вмяла стенку заднего лонжерона внутрь кессона, что привело к образованию трещины длиной ≈ 210 мм в стенке заднего лонжерона левого (Рис. 22) и трещины длиной ≈ 240 мм в стенке заднего лонжерона правого (Рис. 39).

Рис. 22. Вид изнутри на стенку заднего лонжерона в зоне крепления кронштейна гидроцилиндра уборки-выпуска ООШ левой. Видна трещина в стенке длиной ≈ 210 мм

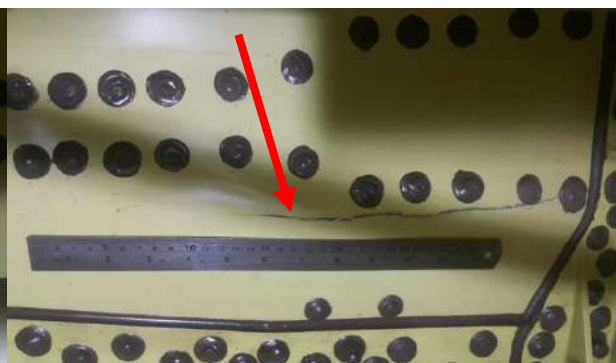
Рис. 23. Вид изнутри на стенку заднего лонжерона в зоне крепления кронштейна гидроцилиндра уборки-выпуска ООШ правой. Видна трещина в стенке длиной ≈ 240 мм

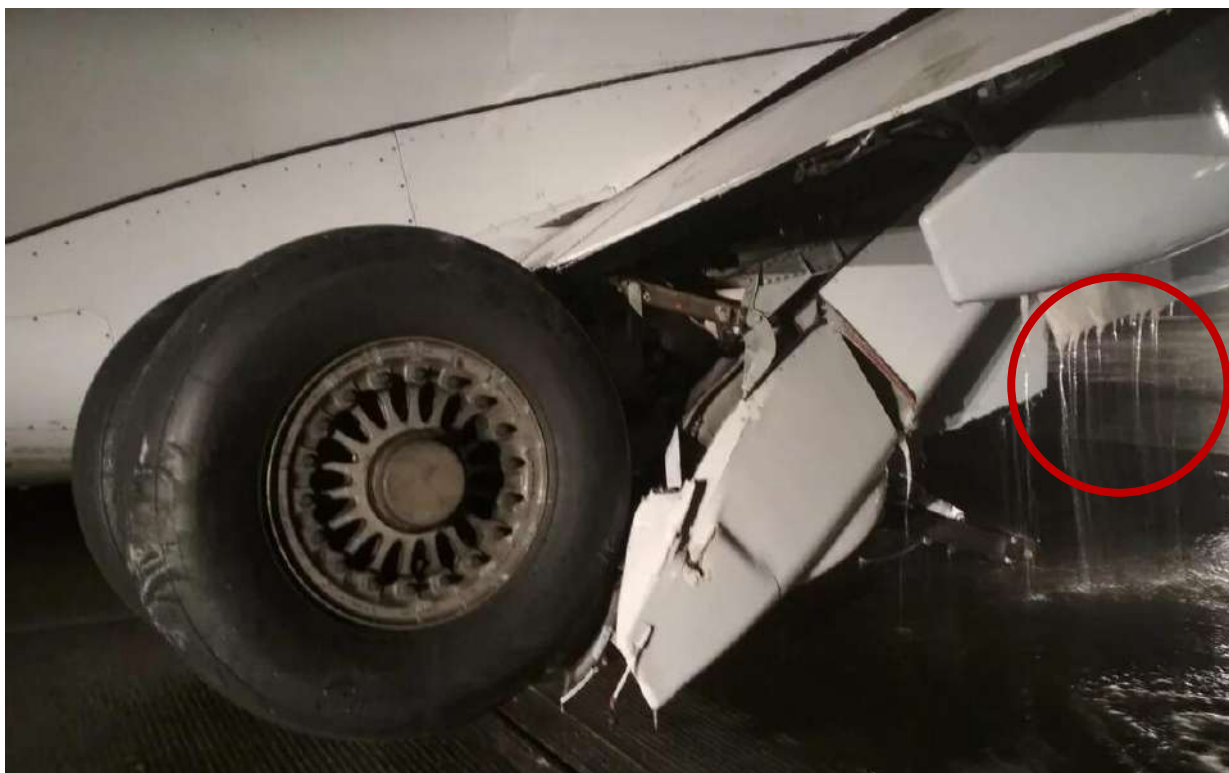
Из указанных трещин из обеих консолей происходила течь топлива (Рис. 24)⁵.

Рис. 24. Течь топлива из правого крыльевого бака, фото через 2 часа после АП

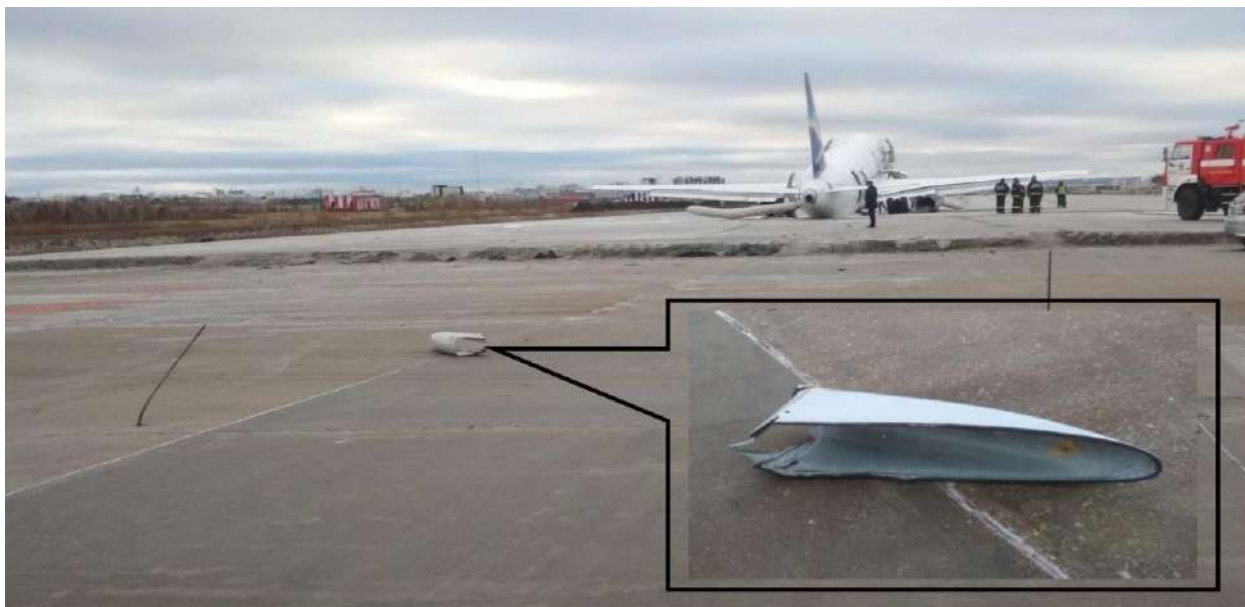
На расстоянии около 2 м от сетки обнаружен обтекатель узла навески левого закрылка № 1 (Рис. 35). Других отделившихся элементов конструкции самолета не обнаружено.

Рис. 35. Обтекатель узла навески левого закрылка

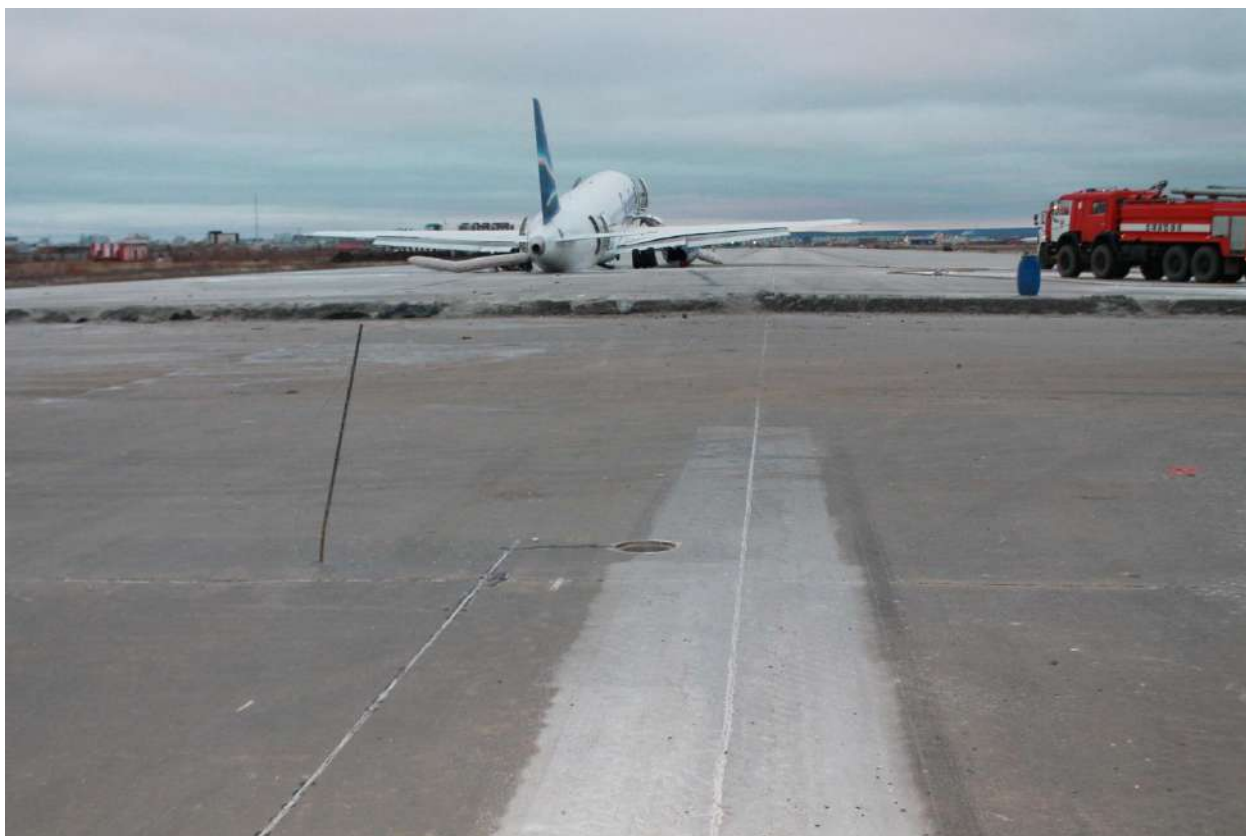
Далее по направлению движения ВС, на удалении около 180 м от действующего порога ВПП 05R (30 м от сетки ограждения), находился стык действующей и реконструируемой частей ВПП (Рис. 36). Высота стыка составляет около 40 см. Судя по следу на стыке, ВС столкнулось с ним колесами передней опоры шасси на уклонении около 7 м влево от продолженной оси ВПП (Рис. 37). В ходе дальнейшего движения произошло столкновение со стыком и колесами основных опор шасси.

Рис. 36. Вид стыка действующей и реконструируемой частей ВПП

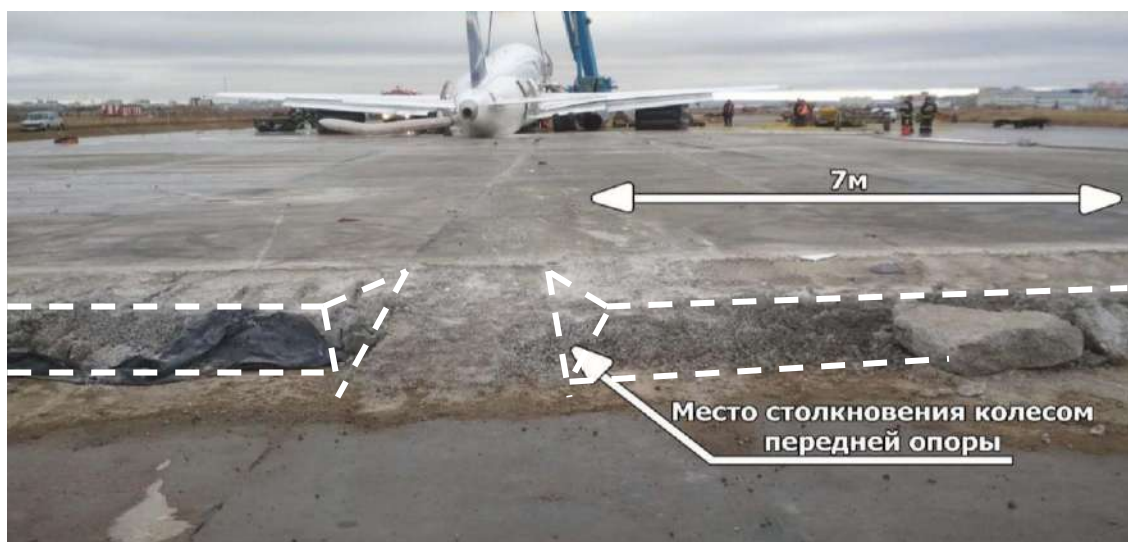
Рис. 37. Место столкновения колеса ПОШ со стыком

В результате столкновения передняя опора шасси получила повреждения (деформация) реборды правого колеса и сквозное повреждение шины правого колеса. При этом левое колесо передней опоры практически не пострадало, из-за наезда на пологий участок стыка (Рис. 37). Вследствие удара передняя опора шасси и носовая часть фюзеляжа ВС получили многочисленные повреждения в зоне узлов навески передней опоры шасси.

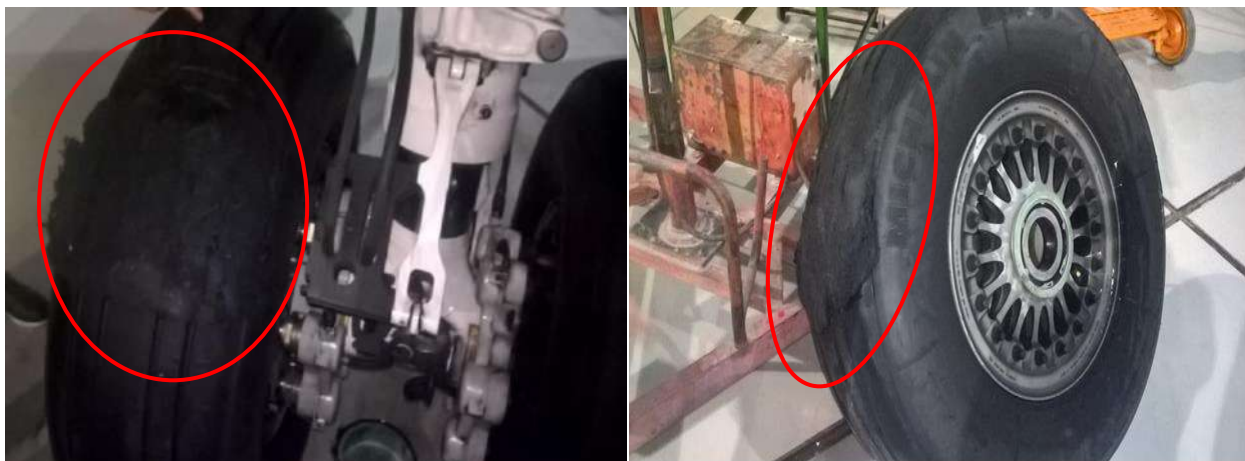
Примерно за 2 ч до посадки самолета RRJ-95B RA-89011, на ту же ИВПП совершил посадку самолет RRJ-95LR-100 RA-89038 АО «АК Якутия». Применяв стояночное (запасное) торможение и трехкратное включение реверса обоих двигателей, экипаж остановил ВС уже за пределами ВПП. Развернувшись на ИВПП, экипаж произвел руление и съезд на РД «DELTA», где, остановившись, сообщил о скользкой поверхности, невозможности руления и запросил у ДПР буксировку ВС. После буксировки ВС на стоянку был обнаружен износ пневматиков ООШ (Рис. 39).

Рис. 39. Повышенный износ пневматиков ООШ RRJ-95LR-100 RA-89038

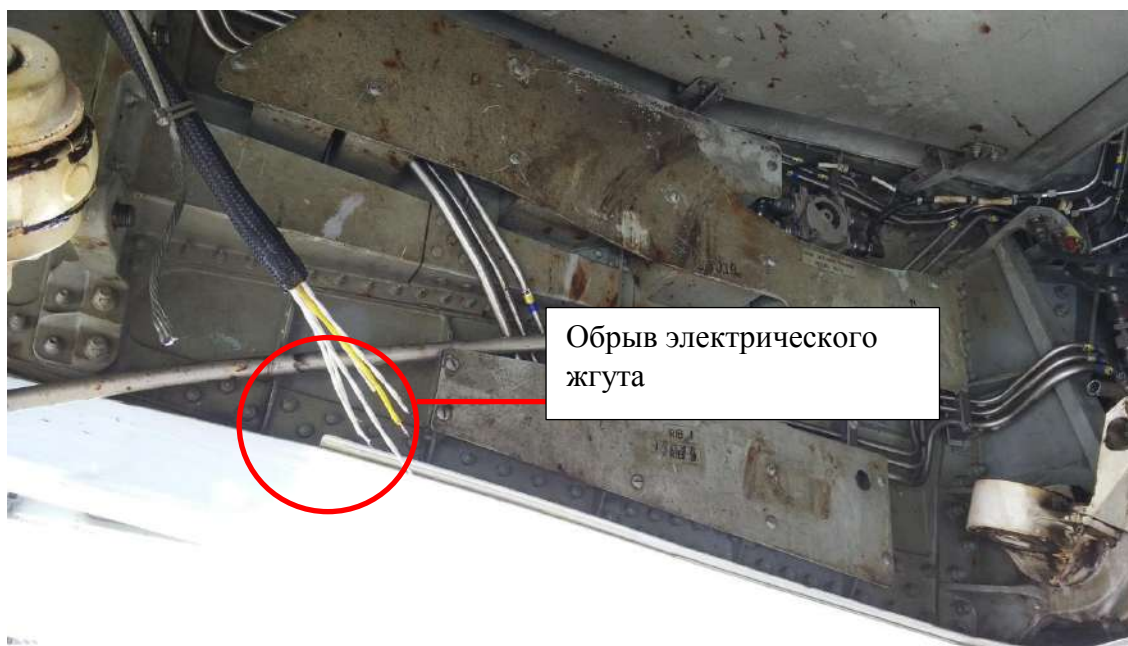
Рис. 61. Обрыв электрической проводки в нише левой ООШ
