**СОСТОЯНИЯ БЕЗОПАСНОСТИ ПОЛЁТОВ
В АВИАПРЕДПРИЯТИЯХ И ЭКСПЛУАТАНТАХ,
ПОДВЕДОМСТВЕННЫХ ЗС МТУ РОСАВИАЦИИ,
В 2017 ГОДУ**

НОВОСИБИРСК
2018

Начальник отдела инспекции
по безопасности полетов ЗС МТУ
Росавиации « 26 » февраля 2018 г.

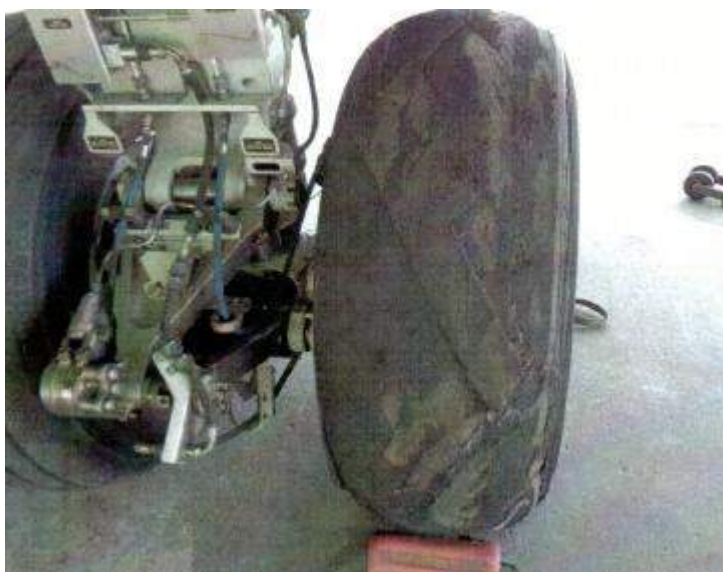
Фото 2.1

29.06.2017 при выполнении рейса GLP264 по маршруту Симферополь – Москва (Домодедово) на ВС В-737-800 VQ-BRR ООО «Глобус», в процессе послеполетного осмотра обнаружено разрушение наварного слоя покрышки колеса №1 со следами от его фрагментов на внутреннем закрылке (*фото 2.1*).

- в процессе эксплуатации шина не была подвергнута перегрузкам и не эксплуатировалась при пониженном давлении;
- восстановление протектора было выполнено качественно;
- разрушение авиационной шины обусловлено ее наездом и ударом о какое-то препятствие в процессе эксплуатации.

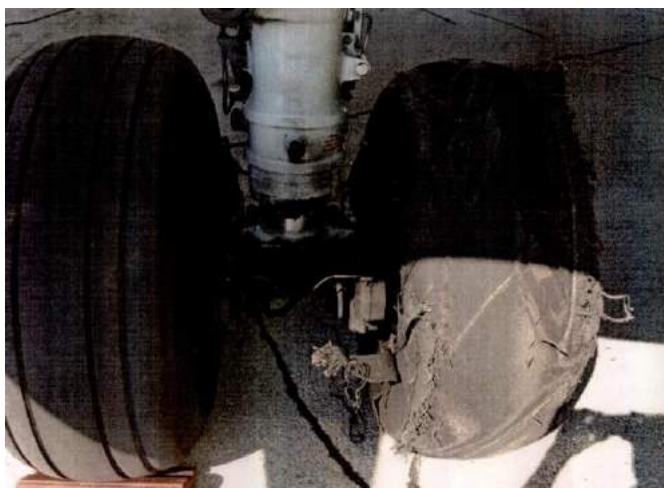
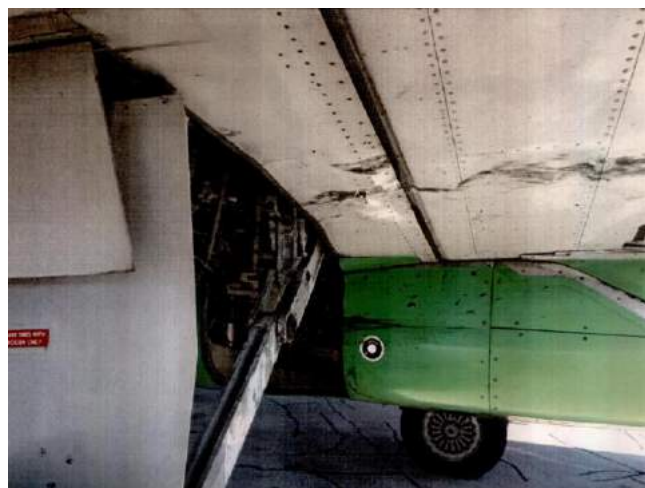
19.07.2017 при выполнении рейса GLP929 по маршруту Москва (Домодедово) – Пула (Хорватия) на ВС В-737-800 VP-BQD ООО «Глобус», после посадки в аэропорту назначения, обнаружено повреждение авиационной шины колеса №2 и вмятины на нижних панелях крыла и на внутренней левой секции закрылка (*фото 2.2., 2.3*).

- отсутствие видимых следов повреждений от наезда на посторонний предмет или других внешних воздействий, что подтверждает наличие давления в авиашине;

- авиашина Bridgestone p/n APS06015, s/n 215YC472 была восстановлена и на ней дважды были выполнены восстановительные работы по наварке верхнего слоя протектора;

Изучив и проанализировав все обстоятельства, комиссия пришла к выводу, что вмятины на нижних панелях крыла и левого внутреннего закрылка явились следствием отслоения и отрыва наварного слоя пневматика колеса №2, с дальнейшим попаданием фрагментов разрушения под воздействием центробежных сил в элементы планера ВС. Характер повреждения авиашины (полное отделение наварного слоя) при отсутствии следов внешнего воздействия, указывает на то, что причиной повреждения авиашины явилось некачественное выполнение работ по наварке слоя протектора.

2. *ООО «Глобус» информировать поставщика авиашин, компанию «Bridgestone», об имевшем месте инциденте. Предложить поставщику проработать мероприятия и выдать рекомендации, направленные на предотвращение разрушений восстановленных авиашин в будущем.*

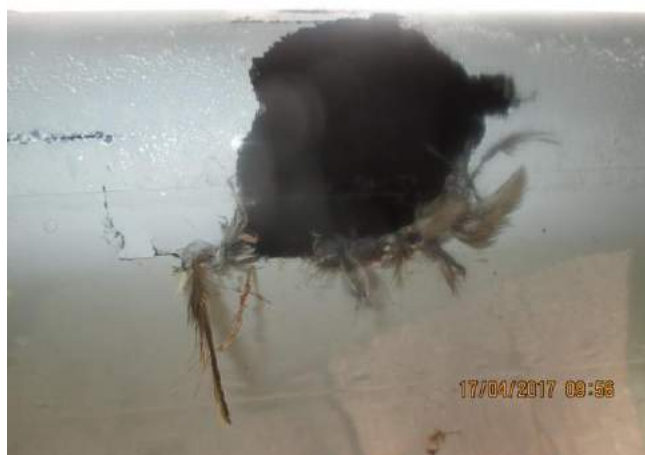
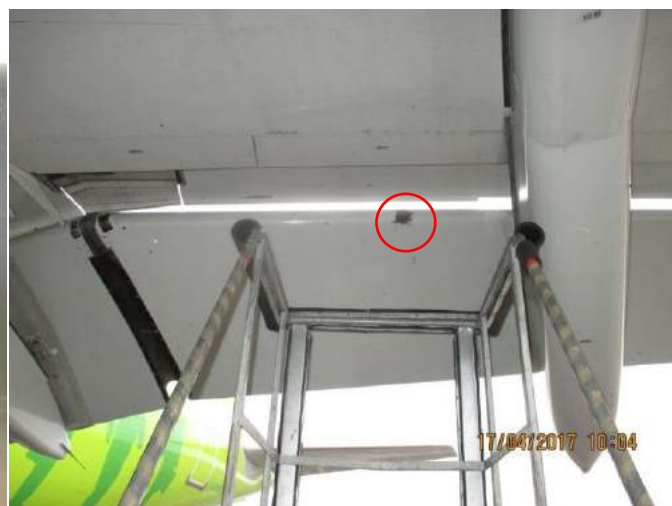
17.04.2017 при выполнении рейса S7030 по маршруту Самара - Москва (Домодедово) на ВС А-319 VP-BHP ПАО «Авиакомпания «Сибирь», на послеполетном осмотре обнаружено повреждение левой внешней секции закрылка от столкновения с птицей (*фото 2.5-2.6*).

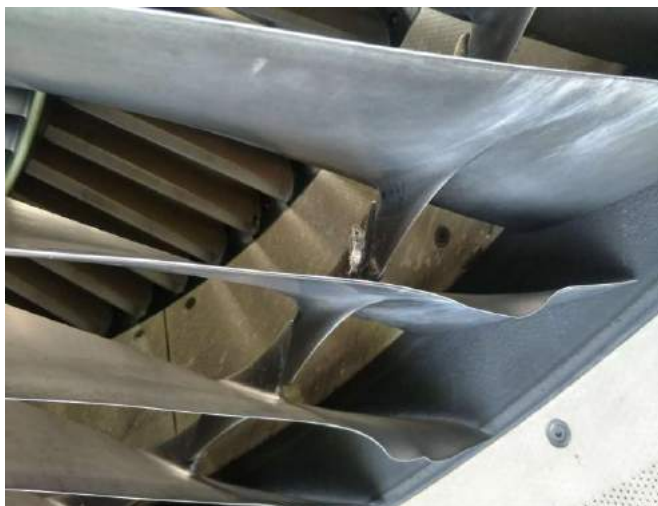
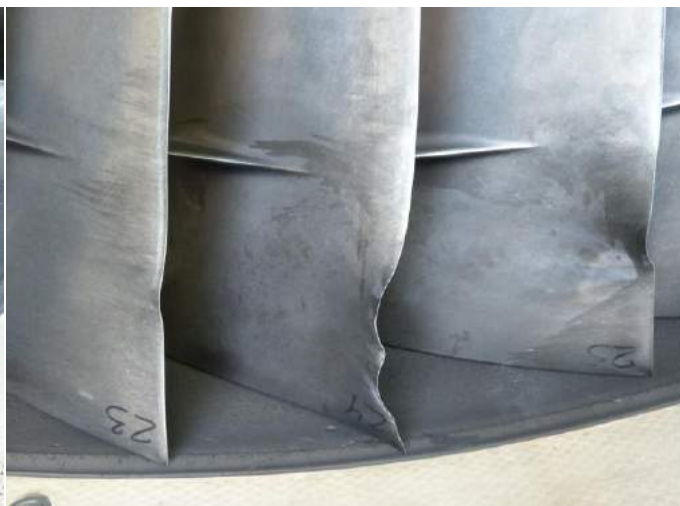
09.06.2017 при выполнении рейса S7510 на ВС A-320 VP-BOJ ПАО «Авиакомпания «Сибирь» по маршруту Пекин – Иркутск, на взлете в аэропорту Пекин, экипаж зафиксировал вибрацию двигателя №2 в пределах нормы и подозрение на столкновение ВС с птицей. После занятия эшелона 9200 метров вибрация двигателя №2 резко увеличилась, превысив пороговые значения сигнализации (ADVISORY), выполнив процедуры QRH, экипаж принял решение на возврат в аэропорт вылета. В аэропорту Пекин обнаружены следы попадания птицы (сублимированные частицы крови) во входном канале двигателя №2 с повреждением лопаток №23, №23, №25 вентилятора компрессора низкого давления (фото 2.7-2.8).

По объяснениям экипажа, сразу после взлета, на высоте примерно 70-100 метров экипаж видел стаю птиц из 5-6 особей, предположительно чайки, пересекающих траекторию полета слева на право, вскоре послышался хлопок и незначительный посторонний шум в работе двигателя №2.

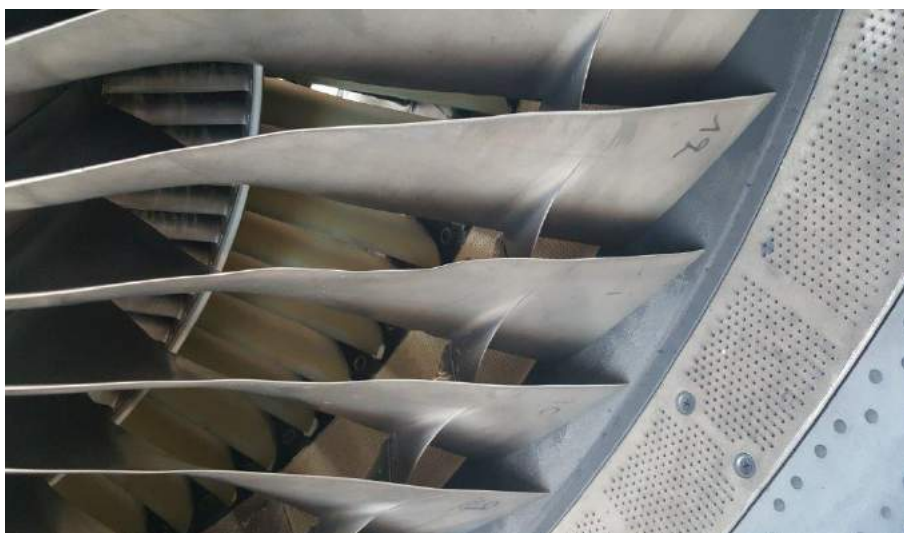
Фото 2.9

ИТП ООО «Сибирь Техник» выполнил осмотр ВС и выявил погнутость на передней кромке лопаток №10, №11 двигателя №1 (фото 2.9).

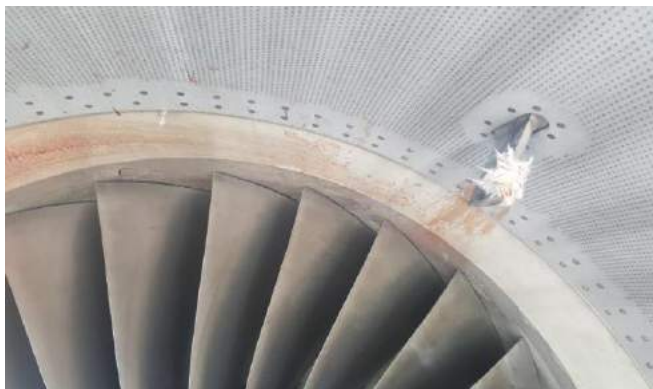
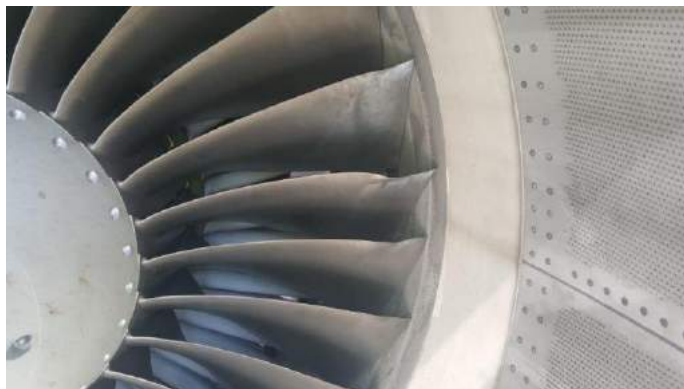
На послеполетном осмотре обнаружены следы попадания птицы (сублимированные частицы крови и перья) во входном канале двигателя №1 с повреждением лопаток вентилятора № 4-6 (фото 2.10-2.11).

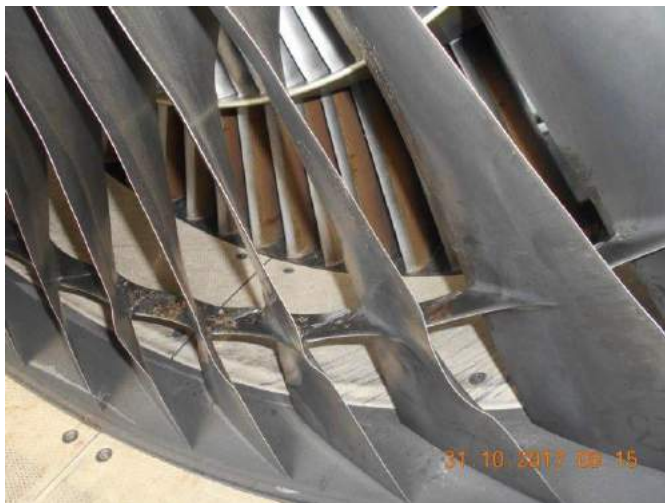
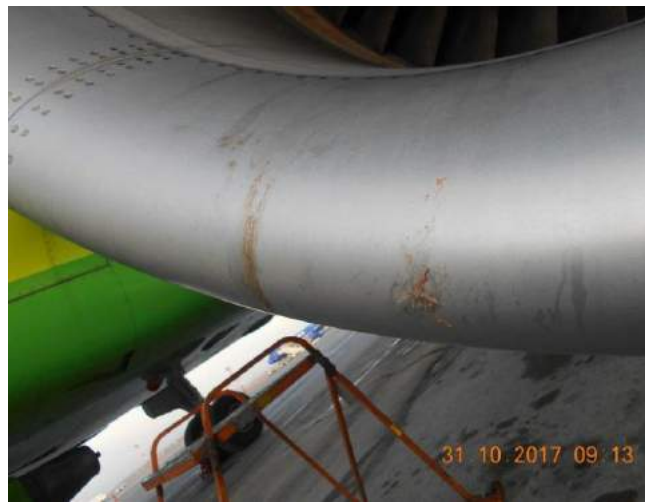
31.10.2017 после выполнения рейса S73276 по маршруту Иркутск - Новосибирск на ВС А-320 VQ-BRG ПАО «Авиакомпания «Сибирь», на послеполетном осмотре обнаружены следы попадания птицы в СУ №1 с повреждением 4 лопаток вентиляторной ступени (№19, 20, 21, 22) (фото 2.14, 2.15).

Согласно анализу данных СОК наблюдается рост вибрации СУ №1 до значения 2,6 ед. на высоте 21ft. В начале снижения, при значительном изменении режима работы двигателя, отмечен рост вибрации СУ №1 до значения 5,8 ед. с последующим снижением.

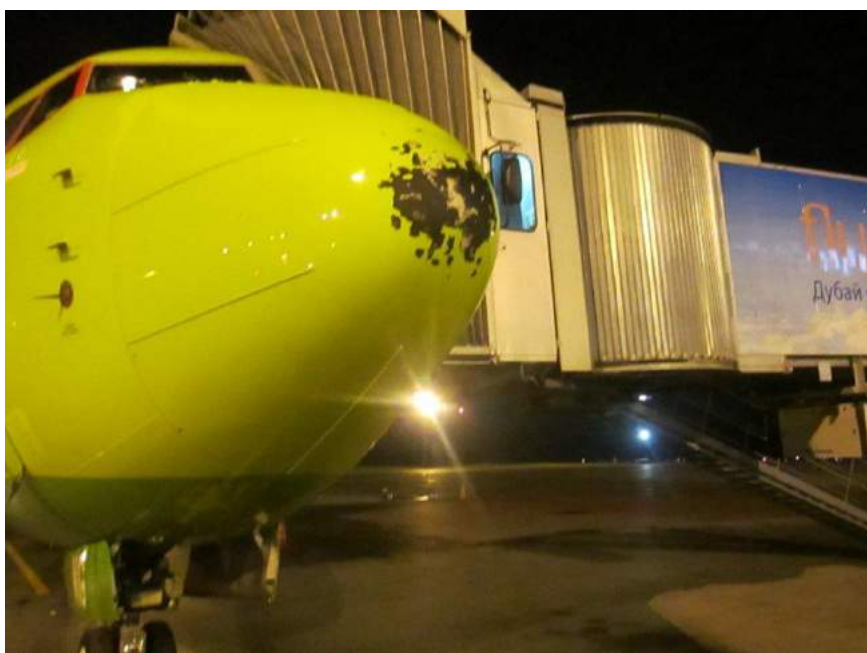
Фото 2.16

По результатам анализа данных СПИ, объяснительных экипажа и анализа метеорологической обстановки на момент события, можно сделать вывод, что данные повреждения ВС получило из-за попадания в зону осадков в виде града.

Причиной повреждения лакокрасочного покрытия обтекателя метеолокатора и передней кромки стабилизатора явилось попадание ВС в зону осадков (предположительно град), наличие замаскированной кучево-дождевой облачности, а также постгрозовой атмосферной активности на маршруте выхода.

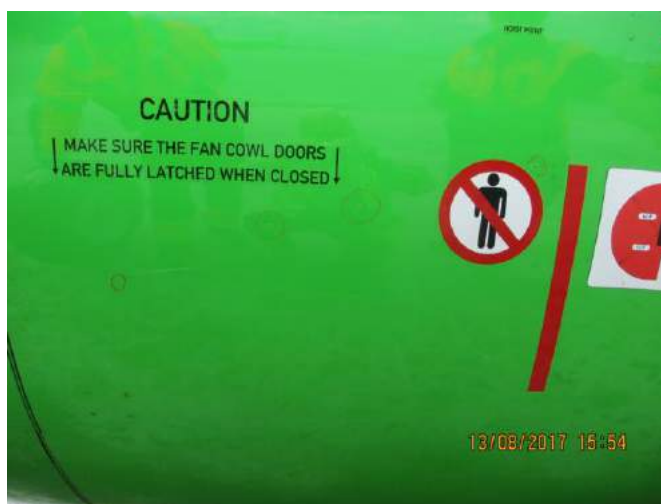
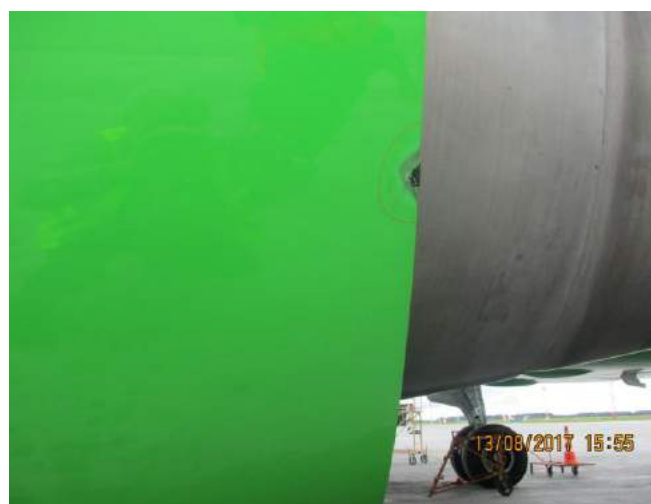
13.08.2017 после выполнения рейса S73280 на ВС А-320 VP-BOJ ПАО «Авиакомпания «Сибирь» по маршруту Владивосток – Новосибирск, на послеполетном осмотре ВС обнаружены следы воздействия атмосферного электричества (фото 2.17-2.18).

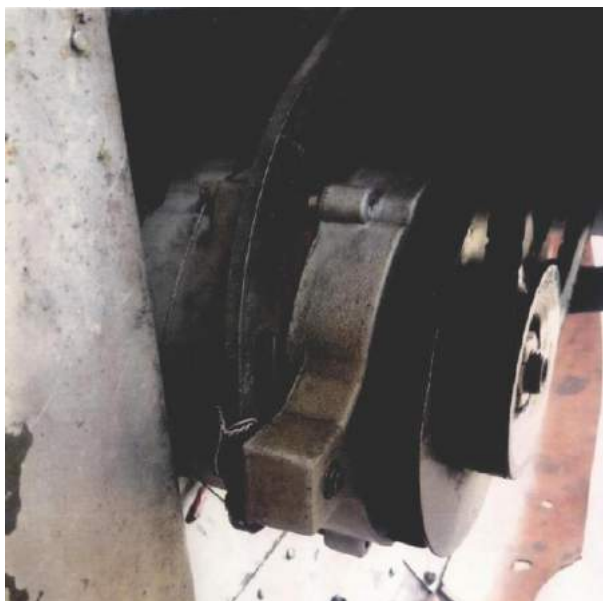
Состояние коллекторно-щеточного узла не проверялось, состояние щеток, и их износ, не контролировался.

На момент авиационного события щетки генератора имели износ более 50%.

Фото 4.1. Общий вид генератора.

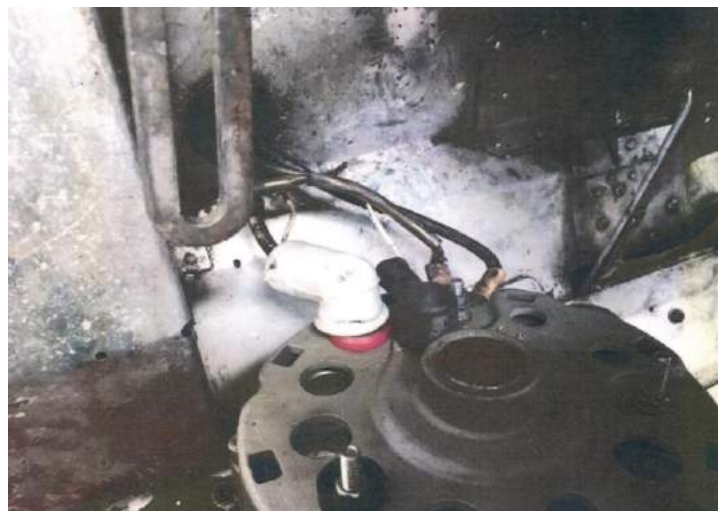
Фото 4.2. Состояние клемм подключения генератора к бортовой сети.

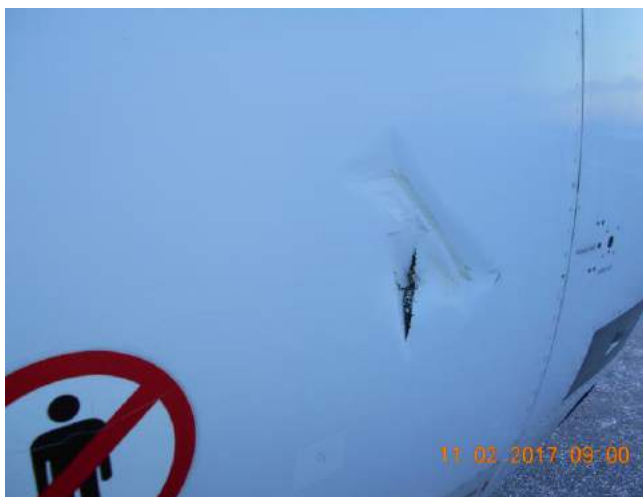
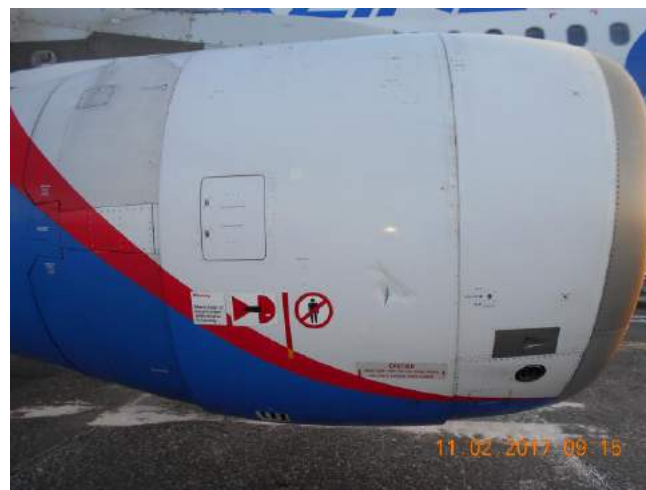
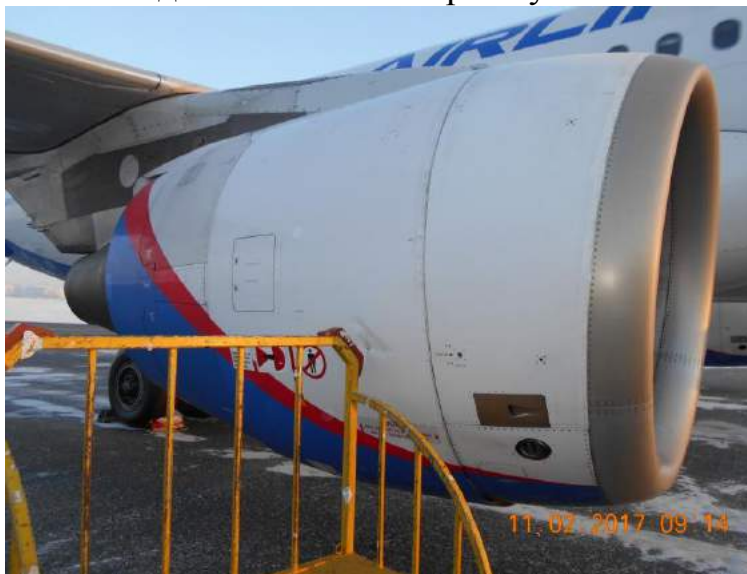
11.02.2017 на МС №0 в аэропорту Омск (Центральный), выполнялось коммерческое обслуживание ВС А-320 VP-BTZ ОАО «Авиакомпания «Уральские авиалинии». После окончания загрузки багажа в передний БГО, в процессе отъезда от ВС электротягача с багажными тележками, произошел наезд багажной тележкой на правый капот СУ №2 (фото №5.2-5.4).

- недостаточный контроль установленных процедур, исключаящих ПВС на

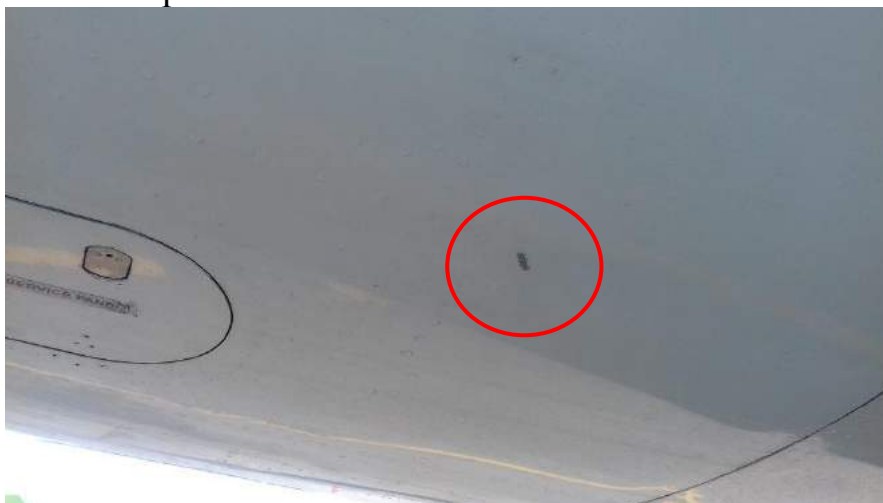
Фото 5.5

03.04.2017 после выполнения рейса ЯК485 по маршруту Якутск - Новосибирск на ВС В-737-800 VP-BEP АО «Авиакомпания «Якутия», при разгрузке багажа было нарушено ЛКП нижней части фюзеляжа в районе проема 2 БГО дверью кабины ленточного транспортера №261, принадлежащего АО «Аэропорт Толмачево» (фото 5.5).

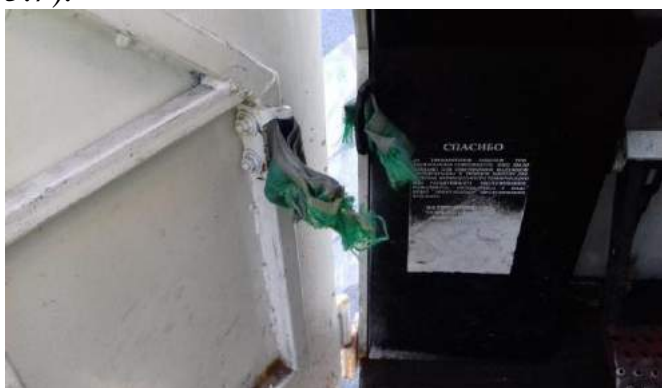
Фото 5.6

В ходе осмотра ленточного транспортера №261 обнаружено, что страховочная лента открытия двери была порвана (фото 5.6), из чего можно предположить, что на момент свершения события прочностные характеристики данной ленты не могли обеспечить ей полноценное выполнение своих функций. Также была выявлена замена запорных устройств, предусмотренных заводом-изготовителем, на металлические задвижки, установленные внутри кабины (фото 5.7).

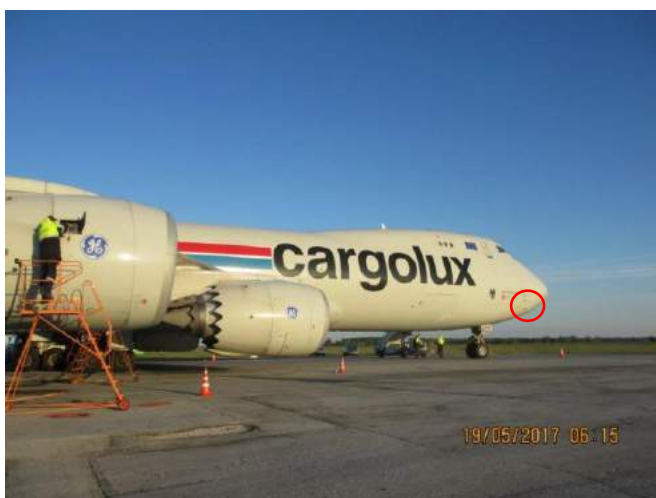
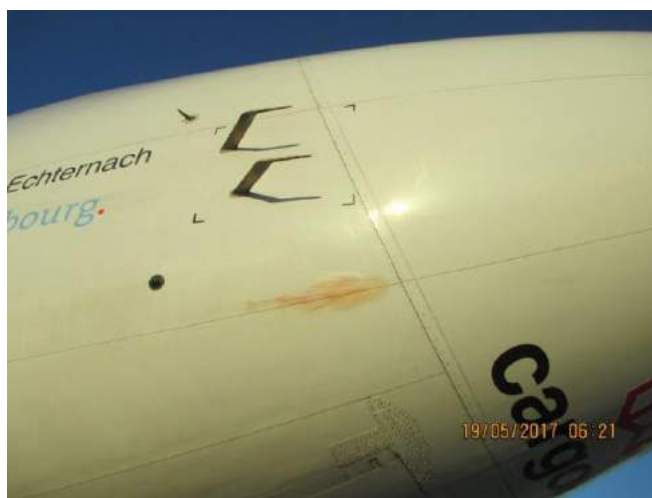
19.05.2017 При выполнении рейса CLX699 на ВС В-747-4R7(F) LX-VCE Cargolux Airlines International по маршруту Шанхай - Новосибирск – Люксембург при послеполетном осмотре ВС в аэропорту Толмачёво на переднем обтекателе с правой стороны обнаружены следы столкновения с птицей (*фото 5.12-5.13*).

ВС без повреждений. Время и место столкновения не установлено.

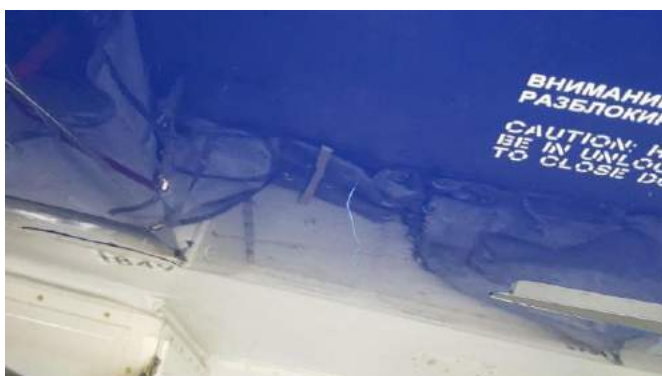
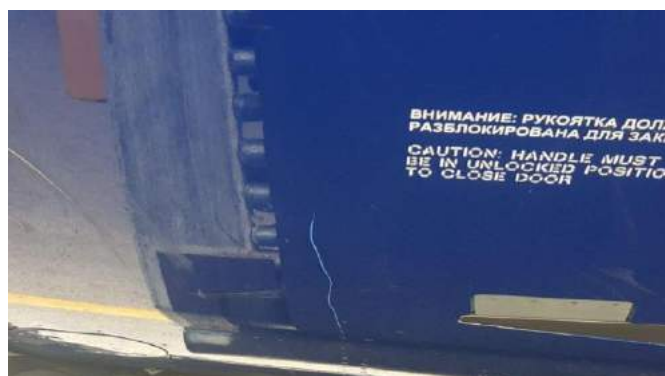
11.06.2017 при выполнении рейса AFL1306 на ВС B-737-800 VP-BGG ПАО «Аэрофлот» по маршруту Москва (Шереметьево) – Новосибирск по докладу инспекции аэропорта Толмачево на послеполетном осмотре обнаружено повреждение лакокрасочного покрытия люка второго багажного отсека размером 210 мм (фото 5.14-5.15). Место повреждения ВС не установлено.

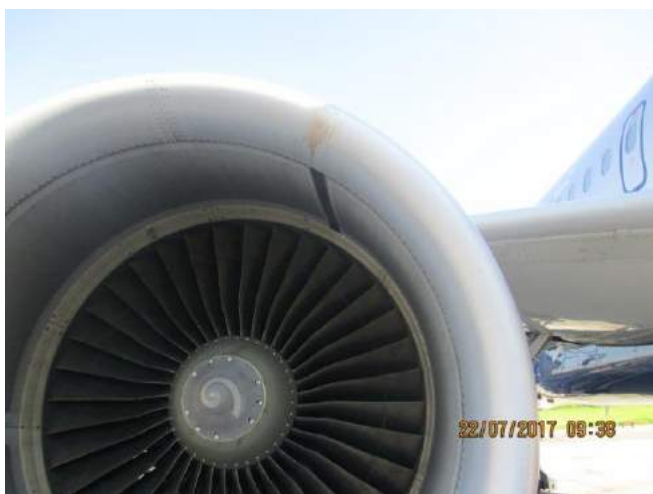
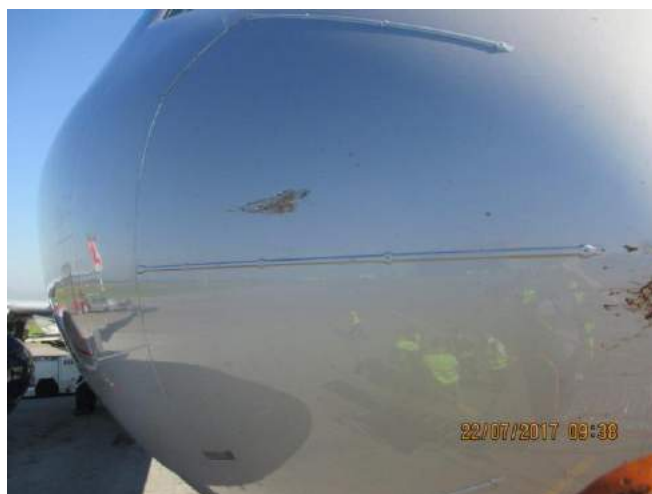
силовых установках №1, 2, проведен осмотр, повреждения ВС нет (фото 5.21, 5.22).
