**ФЕДЕРАЛЬНОЕ АГЕНТСТВО  
ВОЗДУШНОГО ТРАНСПОРТА  
(РОСАВИАЦИЯ)**

### **Информация по безопасности полетов № 23<sup>1</sup>**

02.12.2021, после взлета в аэропорту Магадан (Сокол), произошел серьезный авиационный инцидент с самолетом А-321NEO VQ-BGU АО «Авиакомпания «Сибирь».

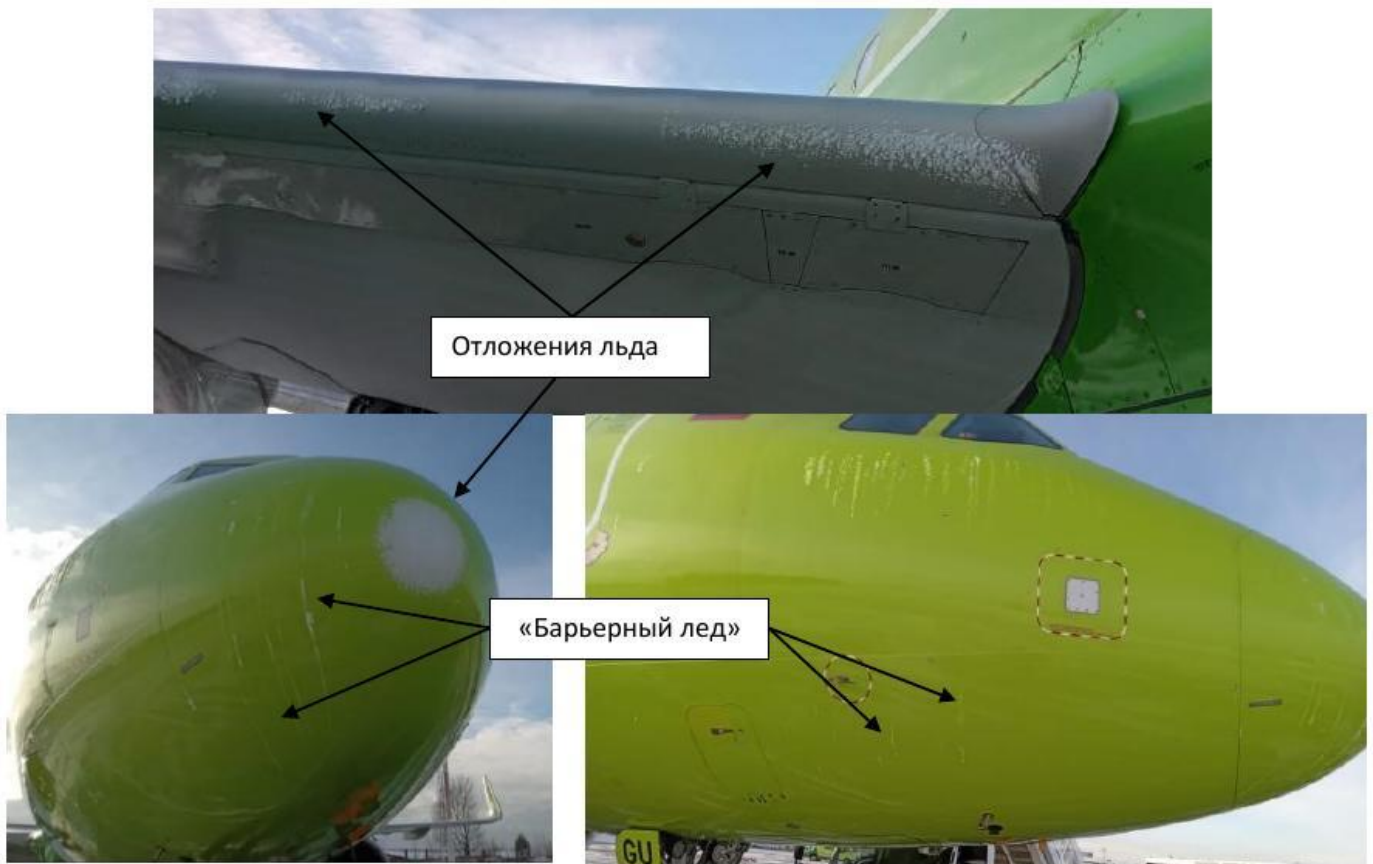
По предварительным данным, перед взлетом производилась противообледенительная обработка самолета. После взлета самолета произошел отказ трех систем воздушных сигналов, что привело к расхождению данных о скорости полета, переходу системы управления в режим минимального функционирования. Экипаж самолета принял решение о возврате на аэродром вылета Магадан. В процессе снижения для захода на посадку произошло сваливание самолета. В дальнейшем экипаж самолета решил продолжить полет до аэродрома Иркутск, где произвел благополучную посадку. При послеполетном осмотре самолета в аэропорту Иркутск были обнаружены замерзшие подтеки жидкости («барьерный лед») в передней части фюзеляжа перед приемниками полного

давления, а также отложения шероховатого льда на передних кромках крыла и на обтекателе метеолокатора (рис. 1).

**Рис. 1. Ледяные отложения на передней части фюзеляжа и передних кромках крыла**

Образования «барьерного льда» на передней части фюзеляжа самолета приводит к искажению воздушного потока перед приемниками полного давления (далее – ППД) и, как следствие, к недостоверным данным о воздушной скорости. Подобные случаи отмечались в практике эксплуатации самолетов.

2.2. проконтролировать соблюдение специалистами по наземному обслуживанию ВС технологии удаления наземного обледенения, противообледенительной защиты и контроля состояния поверхностей ВС с учетом концепции чистого ВС;

2.3. рекомендовать членам летного экипажа самолетов типа А-320 и специалистам по наземному обслуживанию самолетов типа А-320 ознакомиться с информацией и рекомендациями разработчика ВС для исключения случаев выполнения взлета с отложениями льда на передней части фюзеляжа: <https://safetyfirst.airbus.com/look-out-for-ice-ridges-on-the-lower-nose-fuselage/>;
