Sensation: Junkers Ju 52 in Sibirien entdeckt!

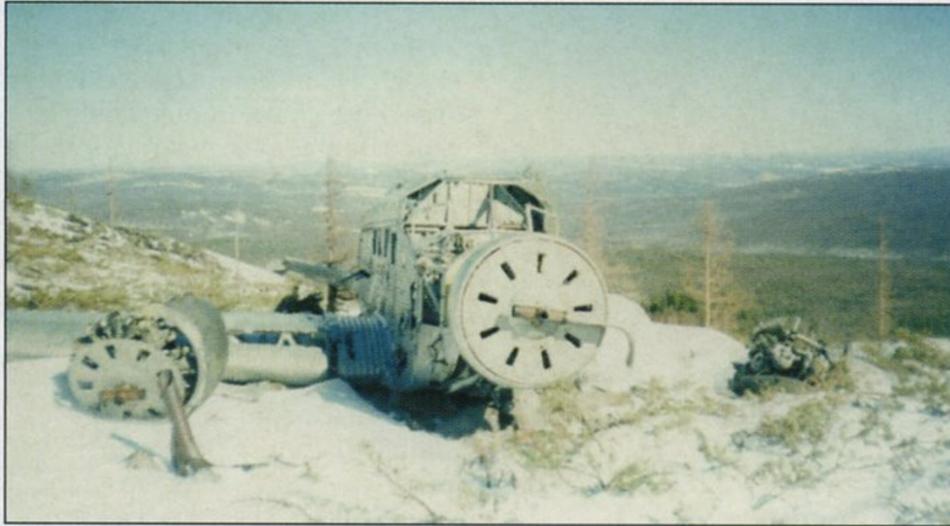
OBEN Die in Sibirien nahe dem Baikalsee gefundene Ju 52, die Motoren haben eine Abdeckung für den Einsatz in kalten Gebieten.

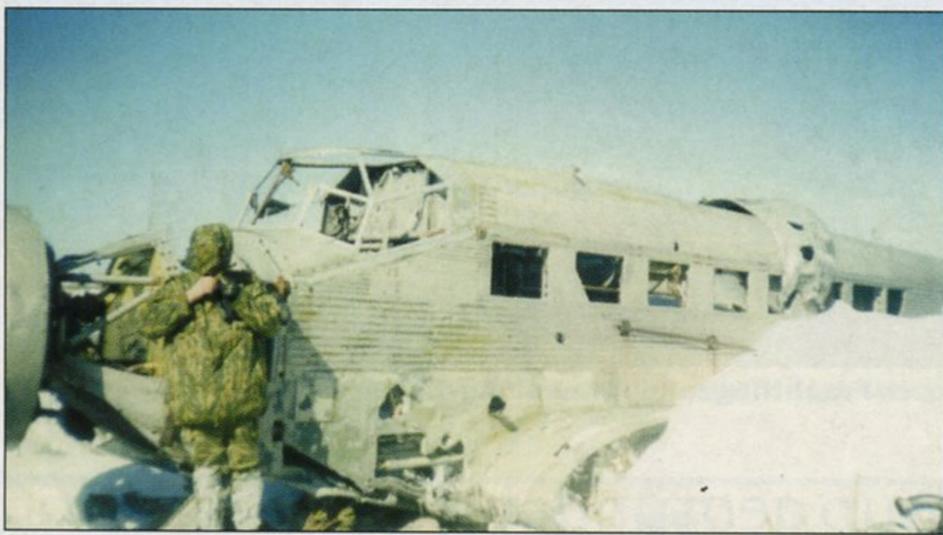
OBEN Die Maschine scheint nach über 50 Jahren noch in relativ gutem Zustand zu sein.

Das Leitwerk und ein Teil der Motoren waren zwar bei der Bauchlandung abgebrochen, aber sonst ist die Maschine noch in relativ gutem Zustand und auch ziemlich komplett. Die vergrößerte Frachtklappe auf der rechten Seite und ein deshalb fehlendes Fenster weisen die Maschine als eine Ju 52/3mg7e aus, die für den Transport von sperrigen Gütern ausgelegt war. Diese Version war auch mit einer Siemens K4ü Kurssteuerung ausgerüstet.

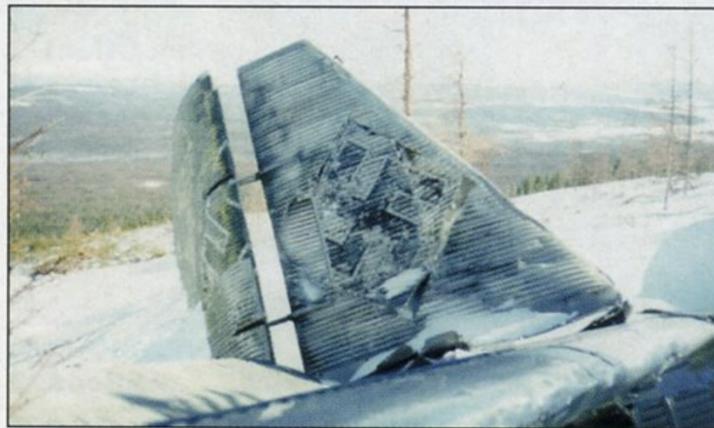
LINKS Das Leitwerk zeigt noch die Kennzeichen der Luftwaffe. Sie waren beim russischen Einsatz natürlich übermalt und sind erst durch die Verwitterung der Farbe wieder erschienen.

Damit lässt sich das Fertigungsdatum auf den April 1939 eingrenzen. Auch zeigt das Leitwerk noch zwei verschiedene Positionen des Hoheitszeichens und zwar die mittlere Lage der Vorkriegskennzeichnung auf Flosse und Ruder und die spätere Position nur auf der Seitenflosse. Auf den Rumpfsseiten sind auch noch die Umrisse der russischen Sterne erkennbar.

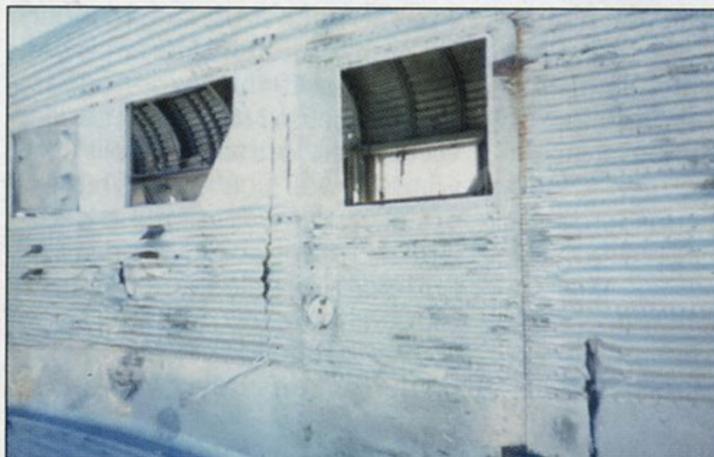
LINKS Die Eingangstür auf der linken Rumpfsseite.
