**МЕЖГОСУДАРСТВЕННЫЙ АВИАЦИОННЫЙ КОМИТЕТ**  
**КОМИССИЯ ПО РАССЛЕДОВАНИЮ АВИАЦИОННЫХ ПРОИСШЕСТВИЙ**

**ОКОНЧАТЕЛЬНЫЙ ОТЧЕТ**  
**ПО РЕЗУЛЬТАТАМ РАССЛЕДОВАНИЯ АВИАЦИОННОГО ПРОИСШЕСТВИЯ**

Вид авиационного происшествия	катастрофа
Тип воздушного судна	P2002 «Sierra»
Идентификационный номер	ЕЭВС 03.1306
Государственный регистрационный опознавательный знак	RA-1333G
Владелец	ООО «Авиационная компания «ЧелАвиа»
Эксплуатант	НП «Аэроклуб «Доступное небо»
Авиационная администрация	Южное МТУ ФАВТ МТ РФ
Место происшествия	Аксайский район Ростовской области, 1,2 км севернее населённого пункта Нижнеподпольный. Координаты места АП 47° 12.426' сш; 040° 00.254' вд.
Дата и время	03.12.2011, в 10:48 UTC (14:48 местного времени), день.

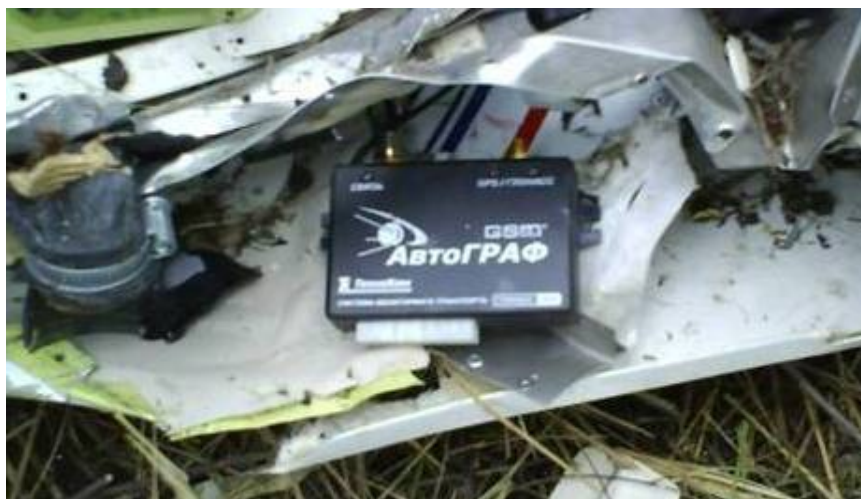
Рис. №8 Блок системы спутникового мониторинга.

На месте АП был обнаружен блок системы спутникового мониторинга автотранспорта «АвтоГРАФ». Данная система сохраняла и передавала оператору информацию о полётах данного ВС P2002 (Рис. №8). Информация о последних секундах полёта не была передана на пульт оператора ООО «ЧелАвиа», так как программа работы данного устройства позволяет отсылать данные о полёте с 10 сек интервалом.

Данные, полученные в результате исследования блока, были использованы комиссией для построения траектории и определения параметров полёта ВС на последнем этапе.
