**МЕЖГОСУДАРСТВЕННЫЙ АВИАЦИОННЫЙ КОМИТЕТ
КОМИССИЯ ПО РАССЛЕДОВАНИЮ АВИАЦИОННЫХ ПРОИСШЕСТВИЙ**

**ОКОНЧАТЕЛЬНЫЙ ОТЧЕТ
ПО РЕЗУЛЬТАТАМ РАССЛЕДОВАНИЯ АВИАЦИОННОГО ПРОИСШЕСТВИЯ**

Вид авиационного происшествия	Авария
Тип воздушного судна	Самолет RRJ-95 (модель – RRJ-95B)
Государственный и регистрационный опознавательные знаки	RA-89011
Собственник	ООО «ВТК Ульяновск» (РФ)
Эксплуатант	АО «Авиакомпания Якутия»
Авиационная администрация	Саха (Якутское) МТУ Росавиации
Место происшествия	Россия, Республика Саха (Якутия), аэродром Якутск, координаты: 62°05'18.2" с. ш., 129°46'02.3" в. д.
Дата и время	10.10.2018, 03:21 местного времени (09.10.2018, 18:21 UTC), ночь

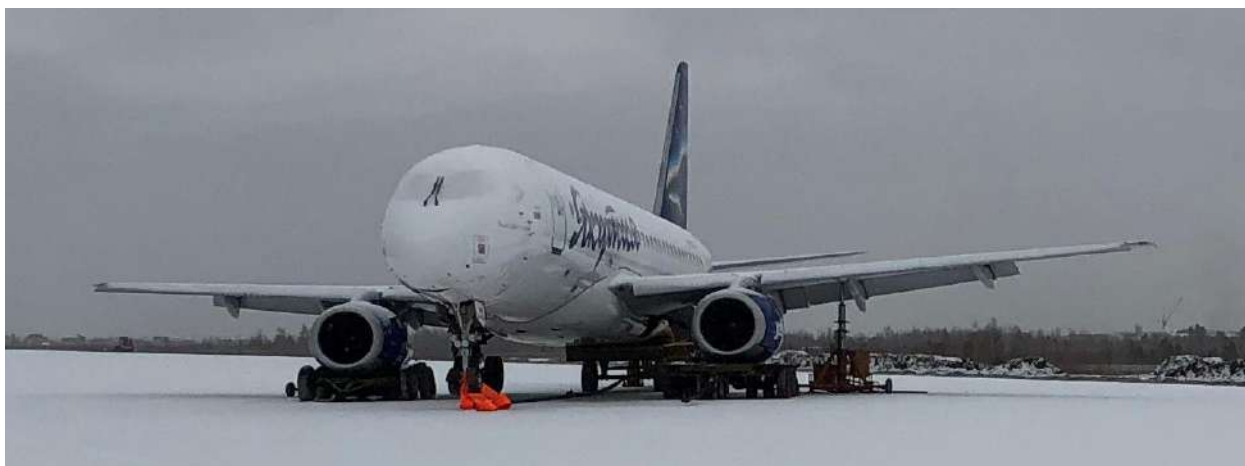
Рис. 2. Самолет RRJ-95B RA-89011 на момент осмотра

Осмотр самолета был проведен 12.10.2018, в светлое время суток, при небольшом снегопаде. Самолет и ВПП (реконструируемая часть) были покрыты слоем снега толщиной около 30 мм. Самолет находился на тележках, установленных под мотогондолами двигателей и под задней частью отсеков Ф4 и Ф5, а также на подкрыльевых подъемниках (Рис. 2).

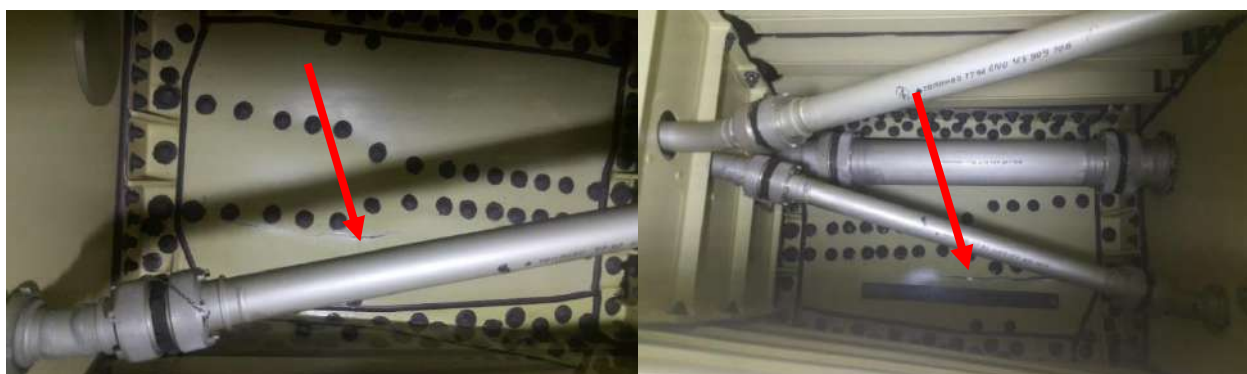
Рис. 22. Вид изнутри на стенку заднего лонжерона в зоне крепления кронштейна гидроцилиндра уборки-выпуска ООШ левой. Видна трещина в стенке длиной ≈ 210 мм

В зоне крепления кронштейнов гидроцилиндров уборки-выпуска (левого и правого) по нижней части подошвы: нижняя часть кронштейна в зоне проушин вмяла стенку заднего лонжерона внутрь кессона, что привело к образованию трещины длиной ≈ 210 мм в стенке заднего лонжерона левого (Рис. 22) и трещины длиной ≈ 240 мм в стенке заднего лонжерона правого (Рис. 39).

Из указанных трещин из обеих консолей происходила течь топлива (Рис. 24)⁵.

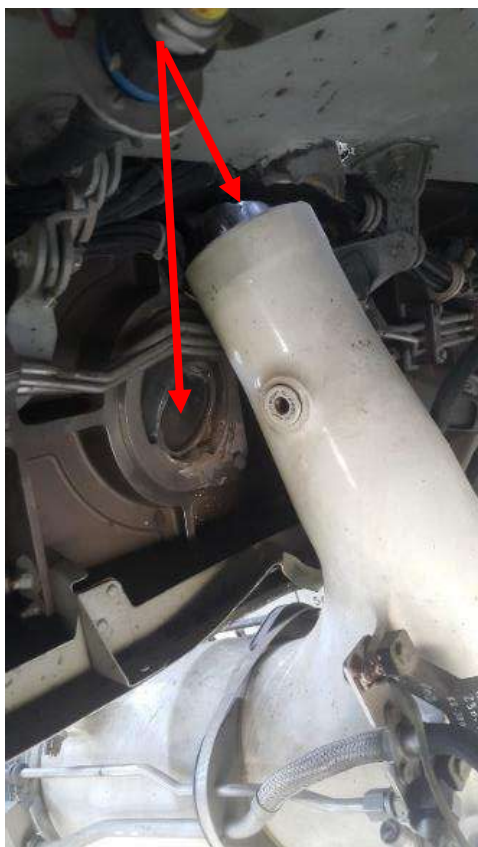
Рис. 25. Узел крепления траверсы ООШ левой к шассийной балке

Травверсы ООШ левой и правой по узлу крепления к шассийной балке срезаны вверх.

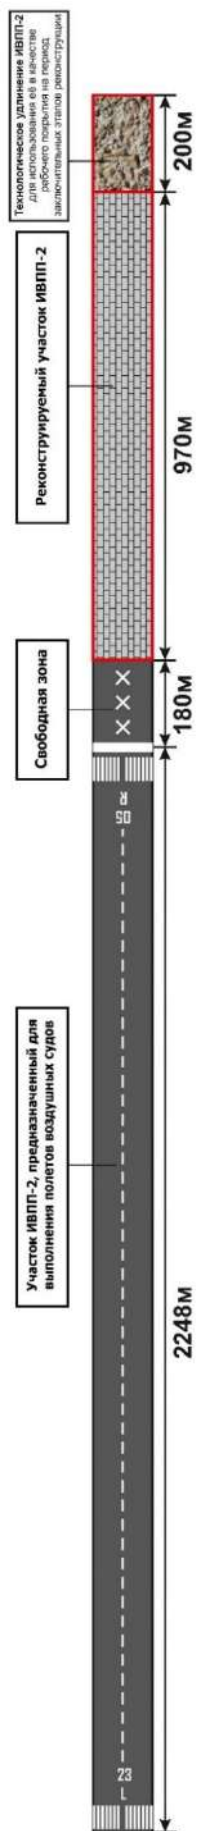
Рис. 30. Схема реконструкции ИВПШ аэродрома Якутск

За выходным порогом имелась «свободная зона» длиной 150 м и дополнительная зона длиной 30 м, на которой находилось временное ограждение (капроновая сетка со стойками на бетонных основаниях 0.5x0.5x0.1 м), далее находился стык между старой и реконструируемой частями ВПП. Реконструируемый участок ВПП был выше на ≈ 0.4 м. Схема реконструкции ИВПП приведена на Рис. 30.

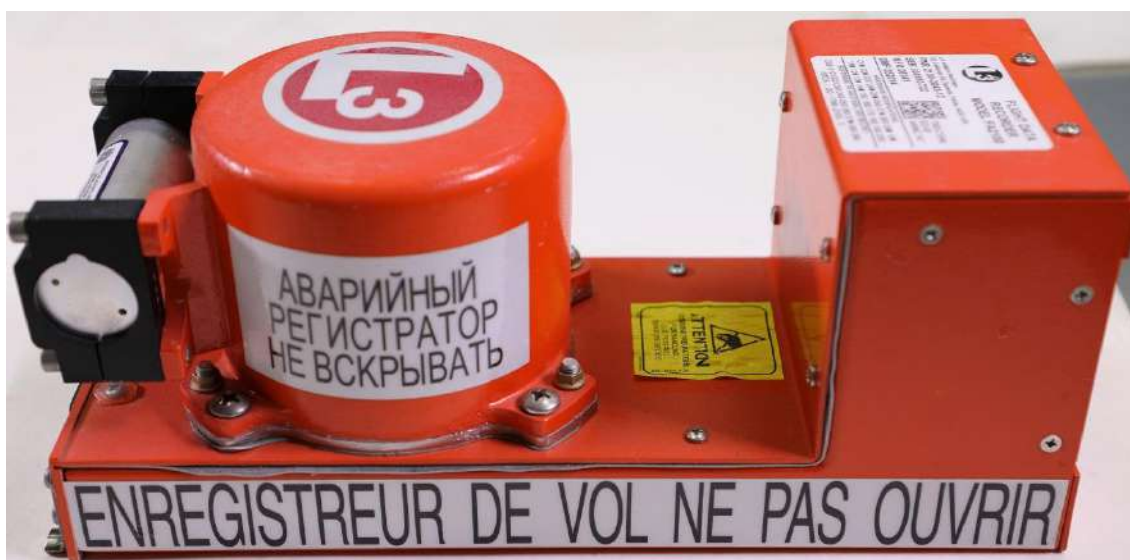
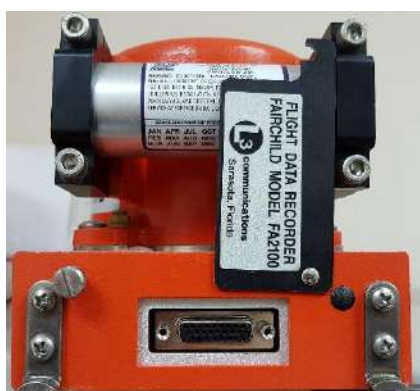
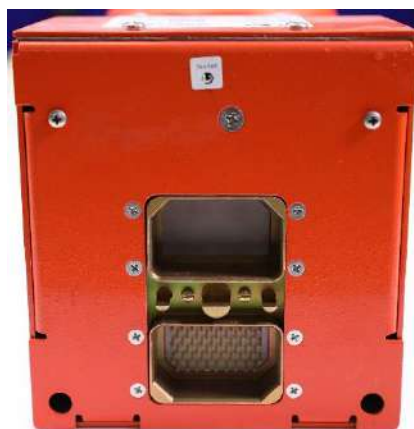
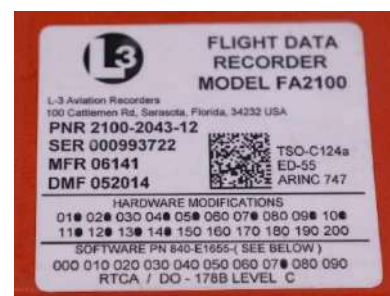
Рис. 31. Фотографии бортового параметрического регистратора L3 FA2100 PNR 2100-2043-12 с самолета RRJ-95B RA-89011: а) общий вид; б) разъем на передней панели; в) разъем на задней панели; г) этикетка с маркировкой прибора

При внешнем осмотре бортового параметрического регистратора установлено, что корпус устройства и соединительные разъемы каких-либо повреждений не имеют (Рис. 31, а, б, в). Имеется этикетка с маркировкой прибора (Рис. 31, г).

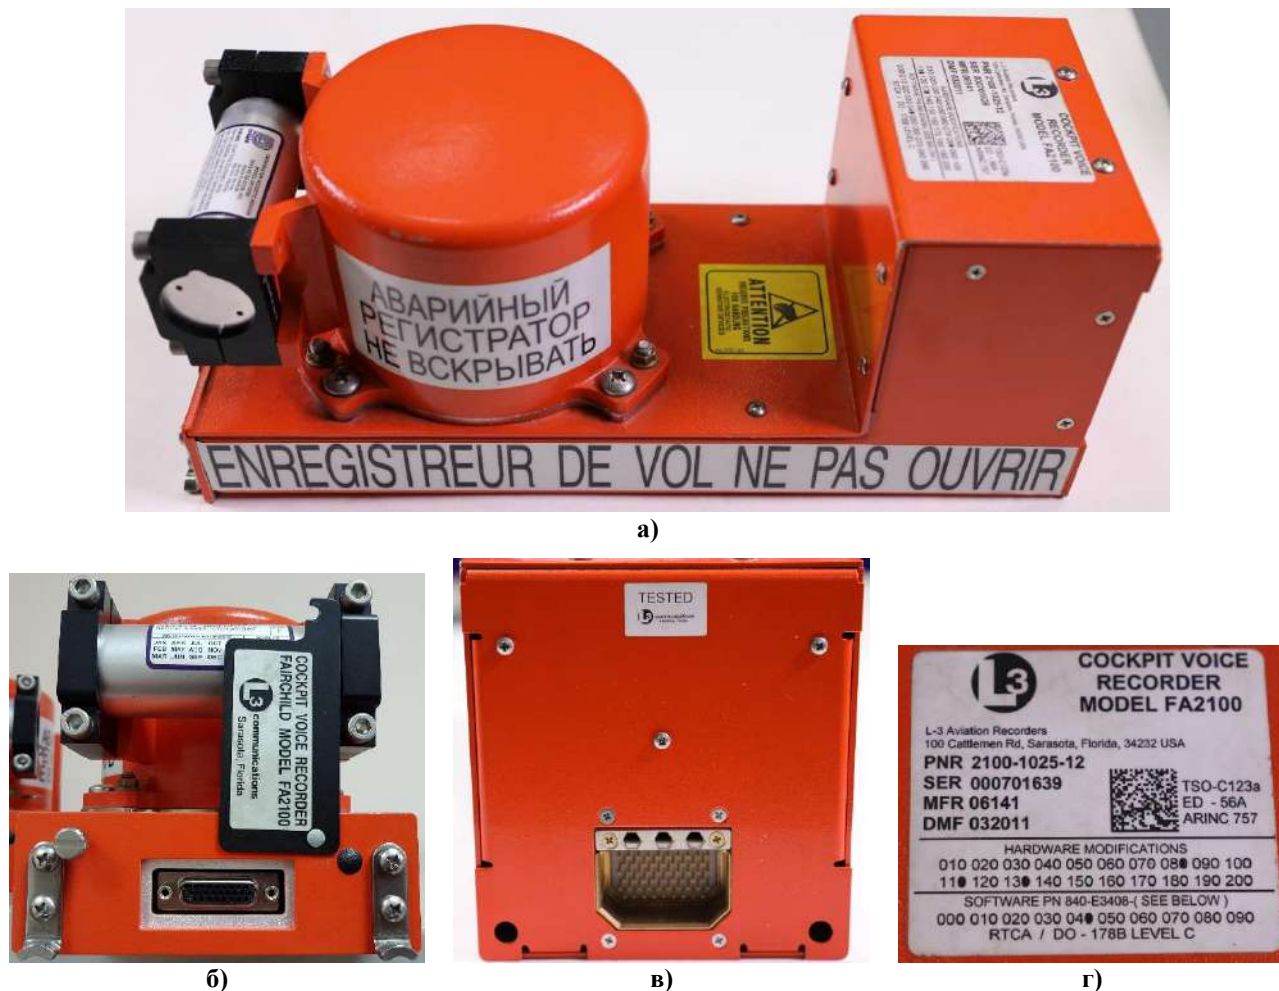
Рис. 32. Фотографии бортового речевого регистратора: а) общий вид; б) разъем на передней панели; в) разъем на задней панели; г) этикетка с маркировкой прибора

При внешнем осмотре бортового речевого регистратора установлено, что корпус устройства и соединительные разъемы каких-либо повреждений не имеют (Рис. 32, а, б, в). Имеется этикетка с маркировкой прибора (Рис. 32, г).

Бортовой речевой регистратор полетной информации L3 FA2100 PNR 2100-1025-12 SER 000701639 находился в состоянии, позволяющем считать информацию штатно.

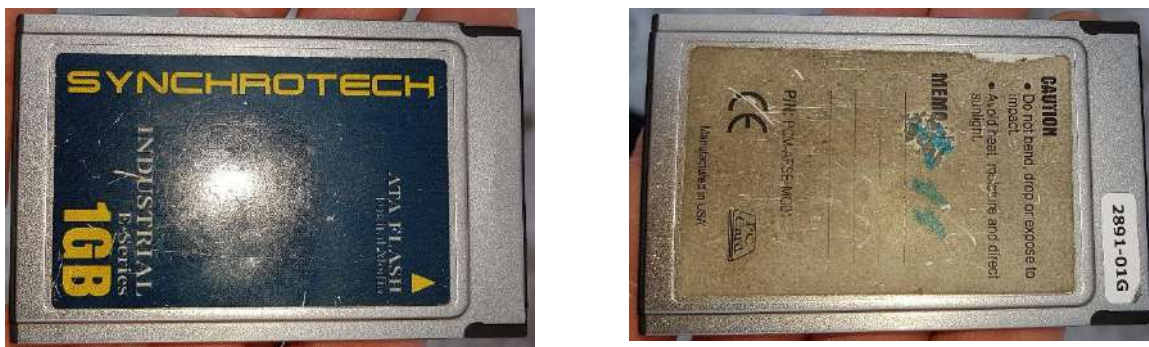
Рис. 33. Внешний вид эксплуатационного накопителя параметрической полетной информации

При внешнем осмотре эксплуатационного накопителя параметрической полетной информации (Flash-карта PCMCIA № 2891-01G) установлено, что он находится в удовлетворительном состоянии без каких-либо повреждений (Рис. 33), и информация с него может быть считана штатно.

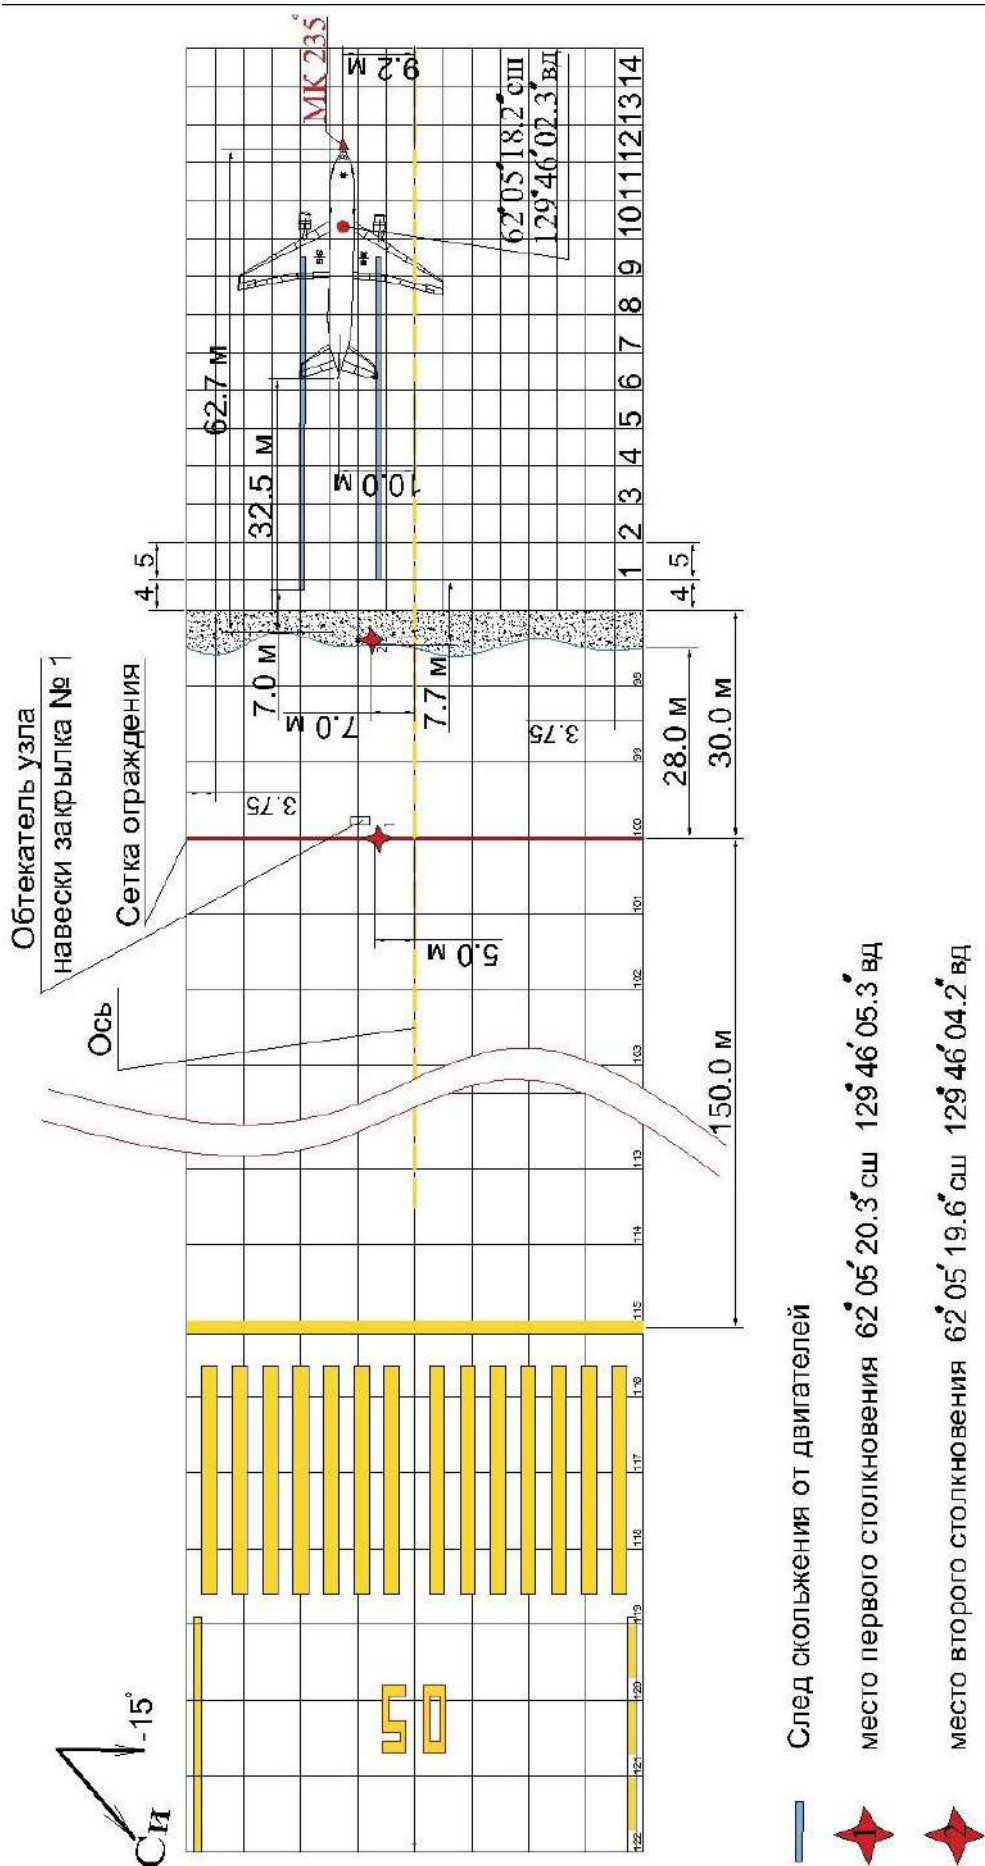
Рис. 34. Схема места АП

Выкатывание самолета за пределы ВПП произошло практически по ее оси (с отклонением влево около 5 м) (Рис. 34). На расстоянии около 150 м от конца рабочей части ВПП находится сорванная строительная ограждающая сетка, закрепленная металлическими штырями (арматура) в бетонном покрытии. Высота сетки составляет около 1 м. Столкновение с ограждающей сеткой произошло передней опорой шасси.

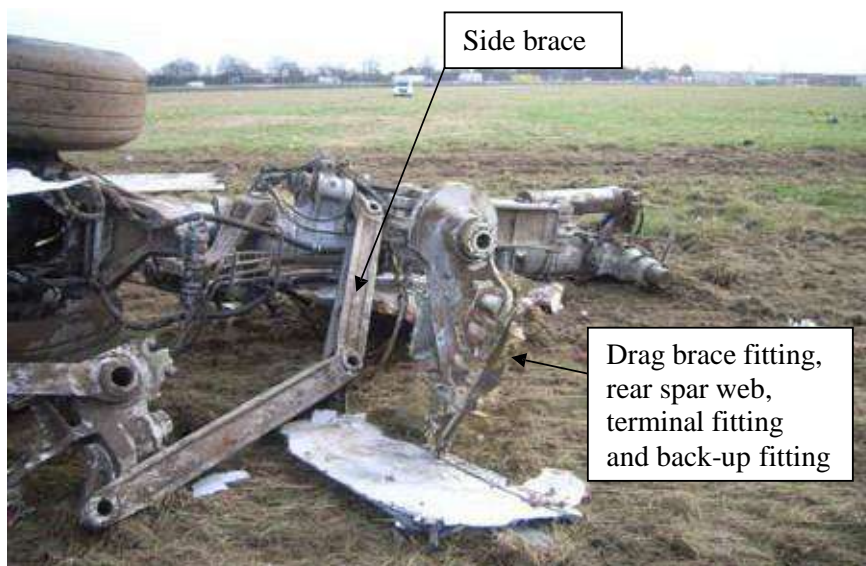
После первого контакта с землей частично отделенные ООШ продолжили свое движение вместе с самолетом. Дальнейшее движение левой ООШ не вызвало повреждений конструкции топливных баков. В то же время, движение правой ООШ привело к ее отделению по месту крепления переднего подкоса с разрушением заднего лонжерона крыла и центрального топливного бака (Рис. 43 и Рис. 44). Отделение произошло под действием нагрузки, направленной «назад».

Рис. 43. Элементы правой ООШ и заднего лонжерона правой консоли крыла после АП

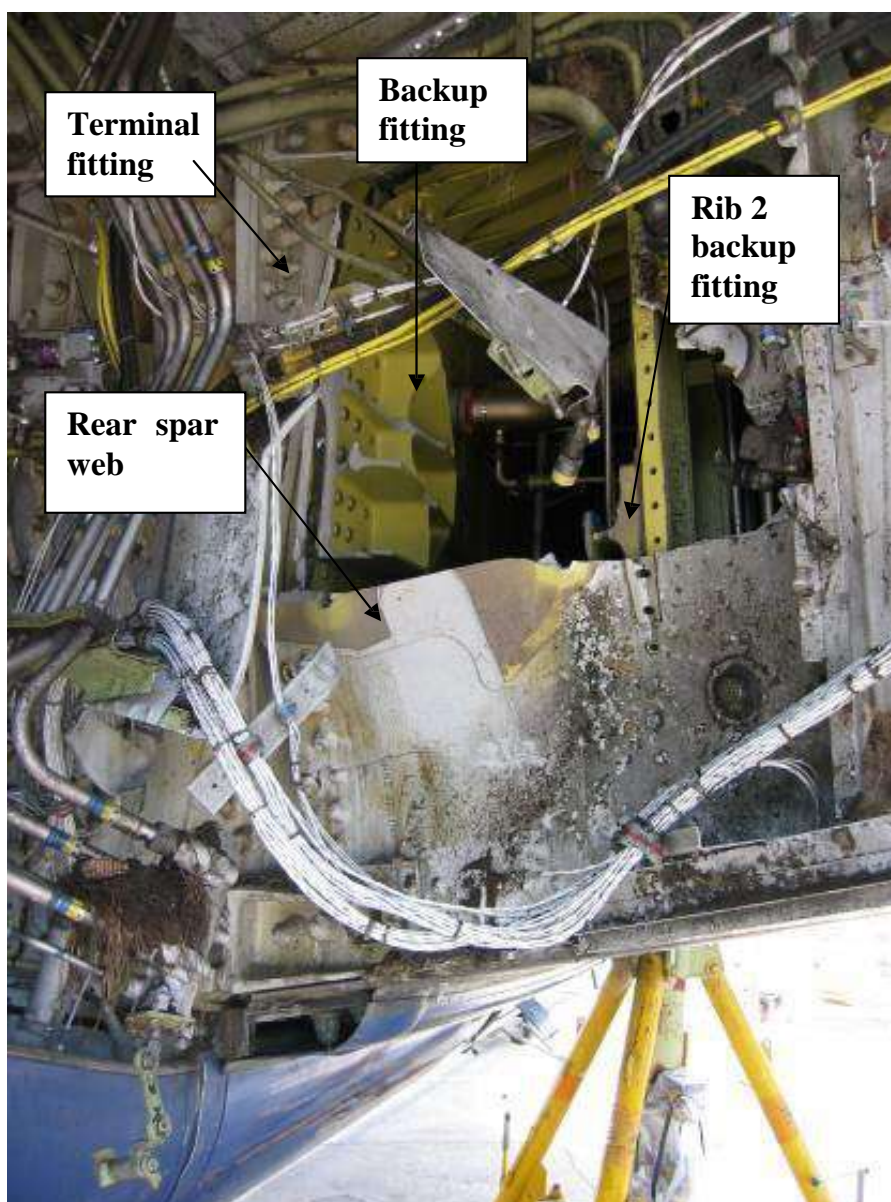
Рис. 44. Внешний вид разрушения заднего лонжерона правой консоли крыла и топливного бака в месте крепления переднего подкоса ООШ

В процессе исследований было установлено, что «нештатному» разрушению правой ООШ способствовало приземление на относительно мягкий грунт, тогда как при сертификации на соответствие п. 25.721 принималось, что приземление осуществляется на жесткое искусственное покрытие ВПП.

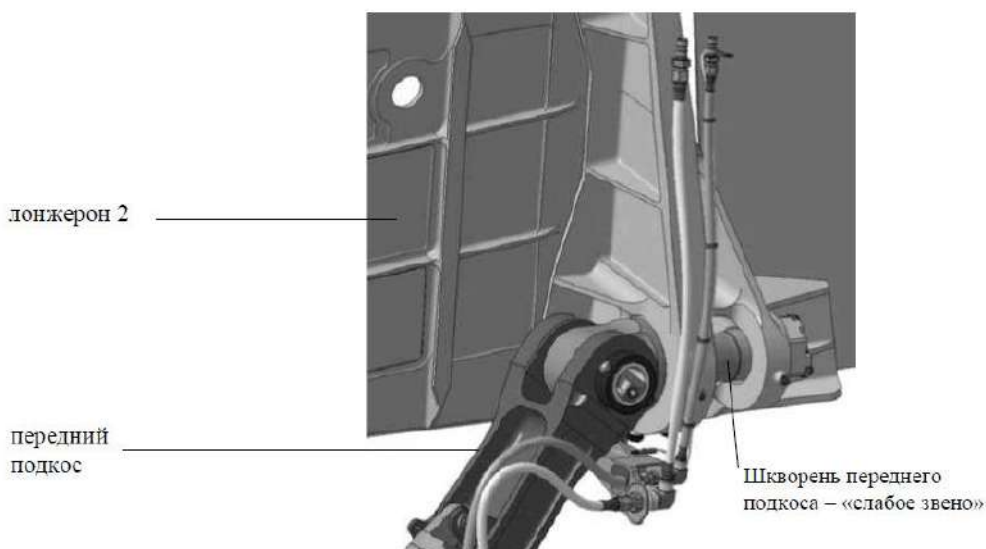
Рис. 51. Узел крепления переднего подкоса на заднем лонжероне

В конструкции узла соединения верхнего звена переднего подкоса через шкворень к лонжерону также предусмотрен предохранительный элемент («слабое звено») в виде специального ослабления пальца подвижного соединения (Рис. 51), разрушающийся при превышении расчетной нагрузки, что обеспечивает безопасное отделение подкоса от лонжерона.

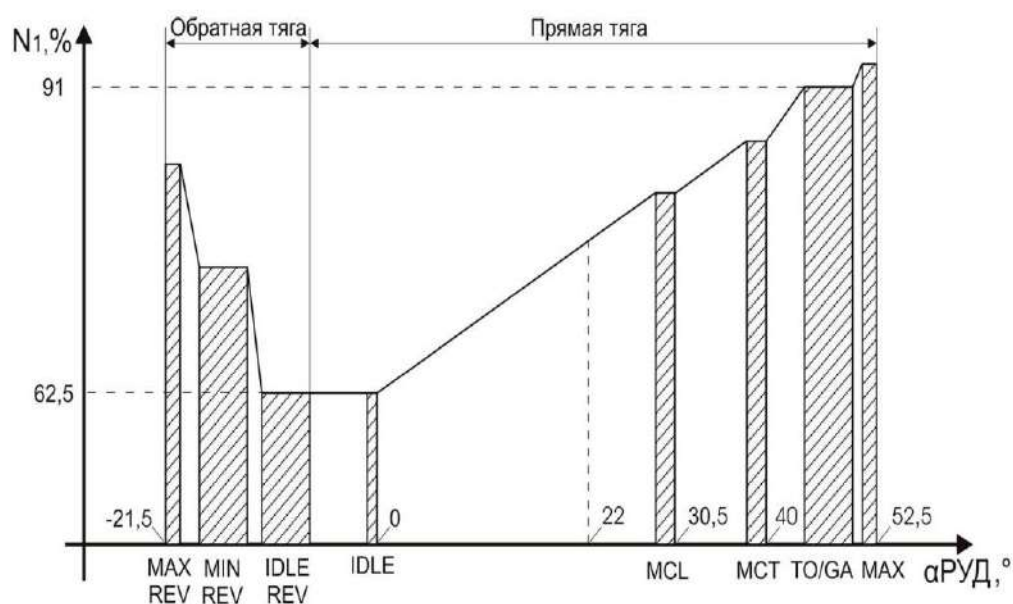
Комиссия отмечает, что приведенный выше, в примечании, график зависимости оборотов от положения РУД содержит ошибку. На графике указано, что по оси ординат отложены обороты компрессора низкого давления (N_1). Фактически, на графике изображены обороты компрессора высокого давления (N_2). Разница между оборотами N_1 и N_2 на ряде режимов очень значительная (так, в аварийном полете на режиме максимального реверса режим работы левого двигателя составлял: $N_1 = 62.5\%$, $N_2 = 90\%$). Данный график существует в FCOM с начала эксплуатации.

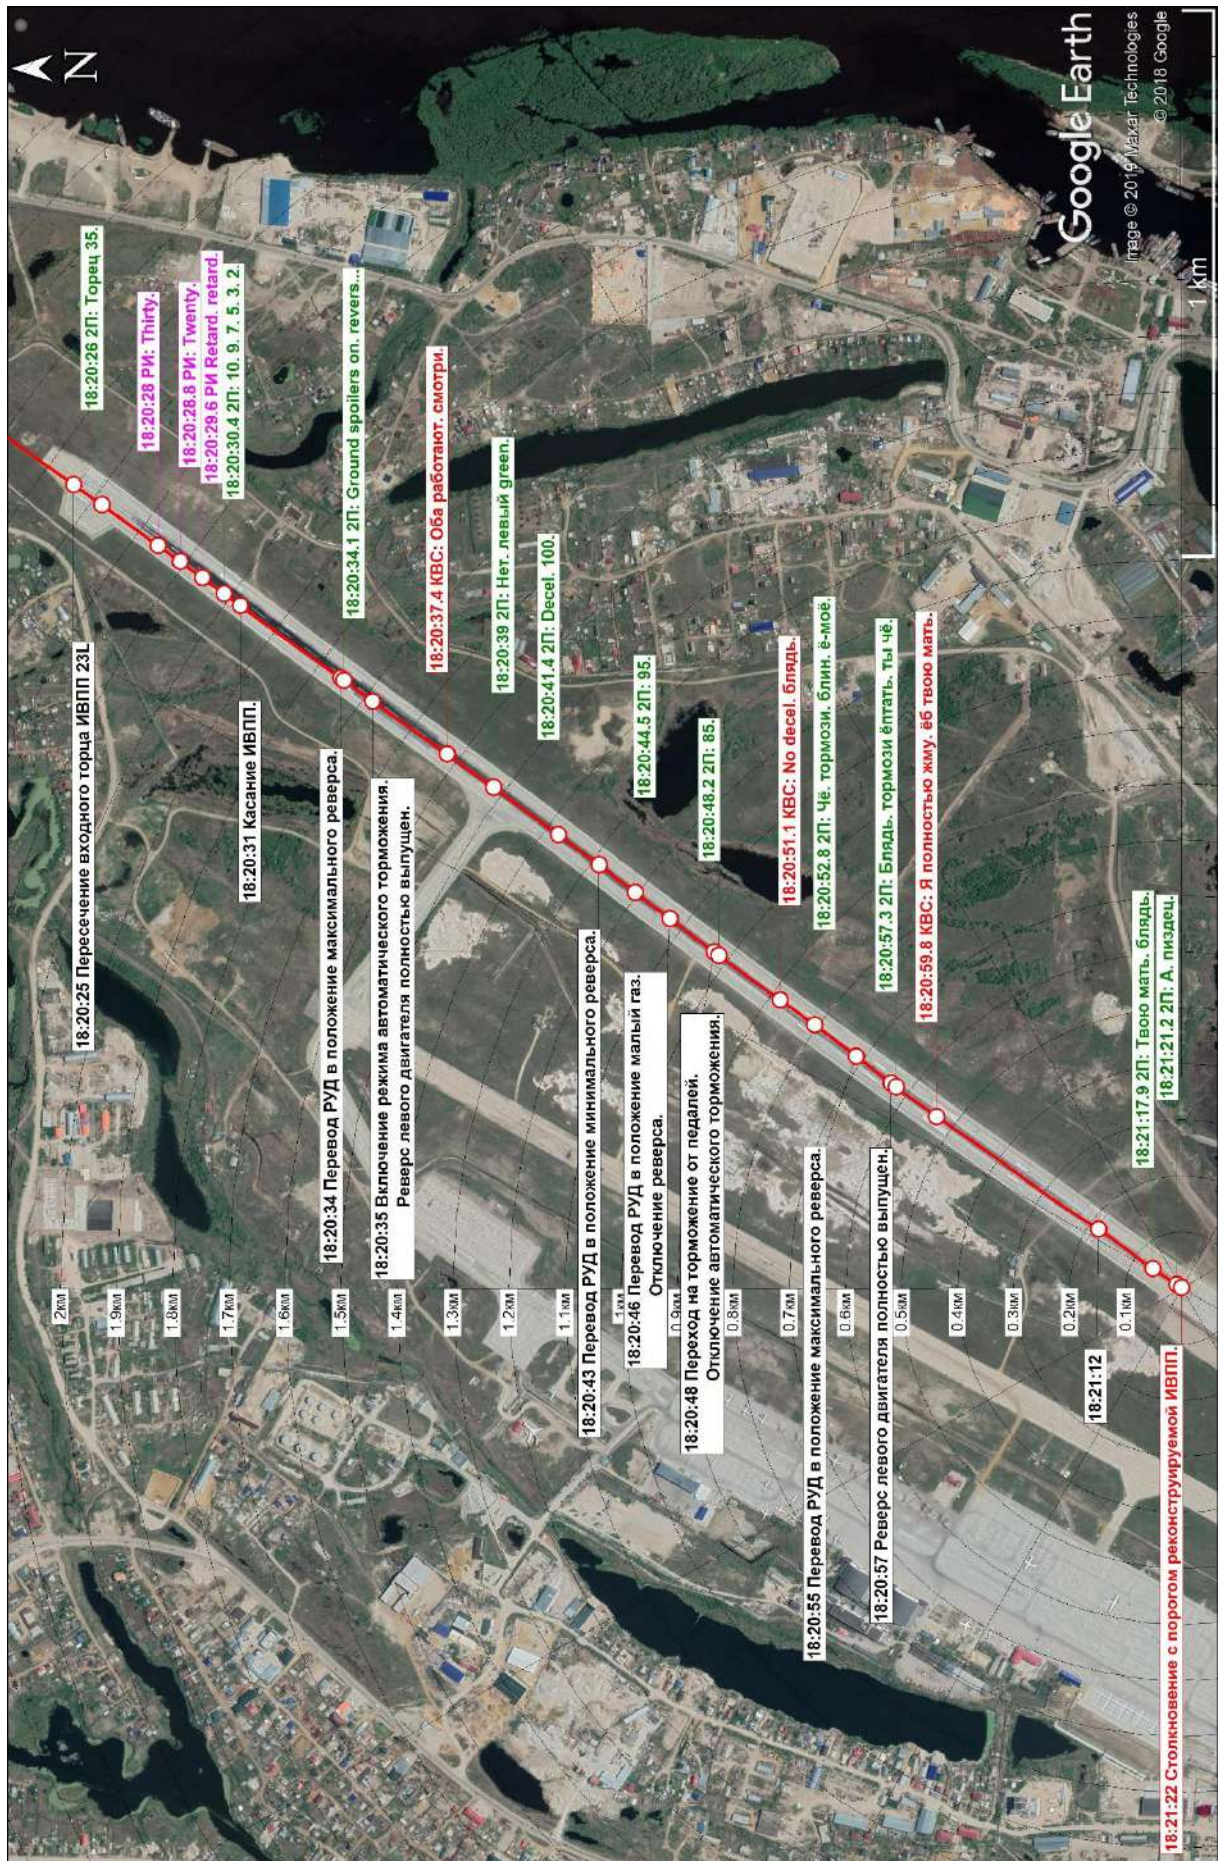
Рис. 58. Траектория движения самолета RRJ-95B RA-89011 по ИВПП-23Л (с переговорами и основными действиями экипажа)

В 18:20:51 ВС находилось на расстоянии около 1550 м от входного торца ВПП 23L (см. Рис. 58), путевая скорость при этом составляла 90 kt (167 км/ч), то есть за 1370 м пробега путевая скорость уменьшилась со 144 kt (266 км/ч) (момент касания основных стоек шасси) до 90 kt (167 км/ч), среднее замедление составило не более 1.4 м/с². В этот момент бортовой системой регистрации звуковой информации зафиксированы следующие внутрикабинные переговоры (см. Рис. 59):

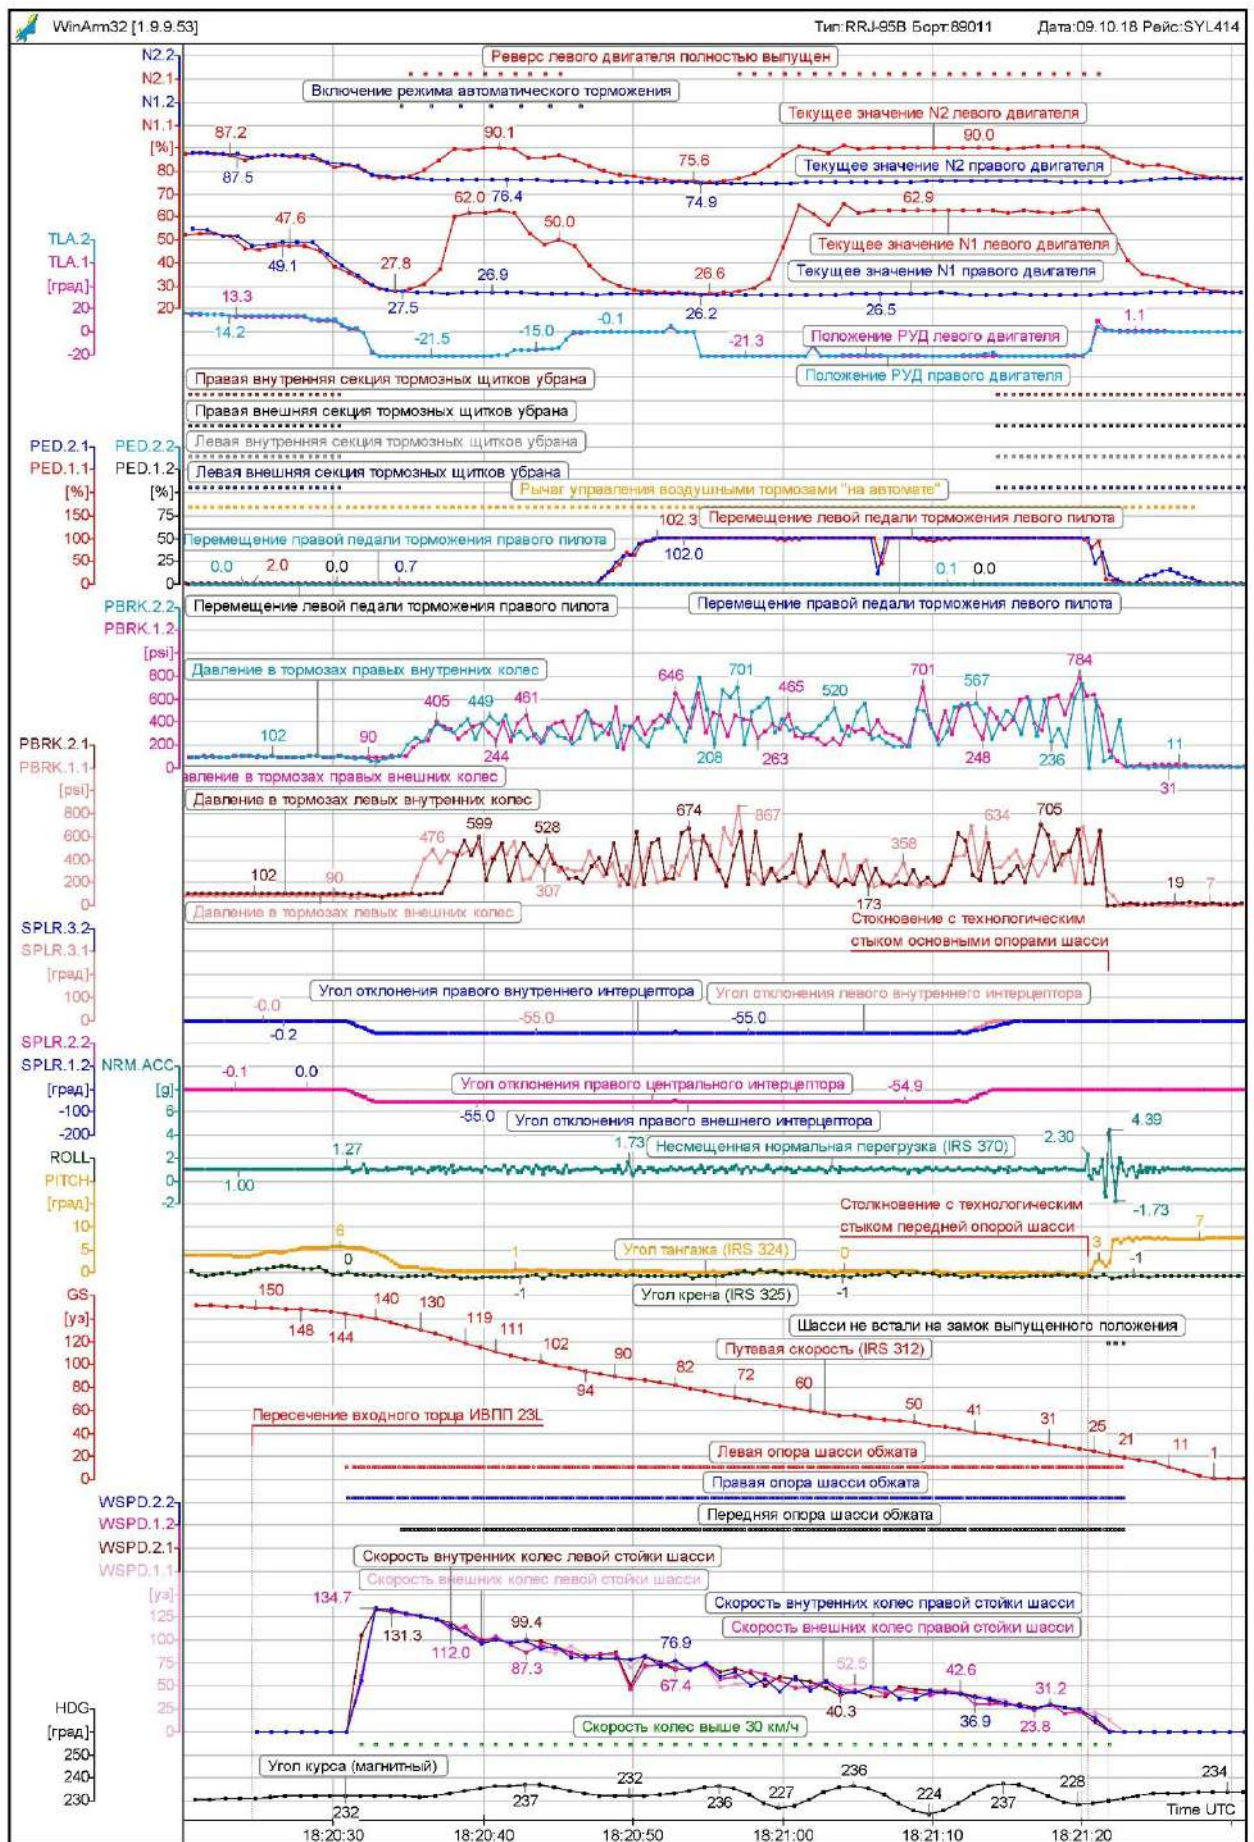
Рис. 59. Параметры полета самолета RRJ-95B RA-89011 (этап торможения на ИВПП с переговорами)

Активация режима «АВТОМАТИЧЕСКОЕ ТОРМОЖЕНИЕ» в режиме MED произошла не позднее 18:20:34.5 (Рис. 59). Бортовой системой регистрации параметрической информации зафиксировано увеличение давления в тормозах без обжатия экипажем тормозных педалей. В момент появления разовой команды «ВКЛЮЧЕНИЕ РЕЖИМА АВТОМАТИЧЕСКОГО ТОРМОЖЕНИЯ» и роста давления в тормозах колес самолет находился на удалении 670–680 м от входного торца ВПП 23L (1578–1568 м до перенесенного выходного торца).

Согласно разделу 1.04.80 FCOM самолета RRJ-95, приведенному выше, при необходимости (например, при угрозе выкатывания) допускается использовать режим REV MAX до остановки самолета. В 18:20:55 КВС повторно перевел РУДы двигателей на режим максимального реверса (см. Рис. 59). Режим максимального реверса левого двигателя сохранялся практически до остановки самолета.

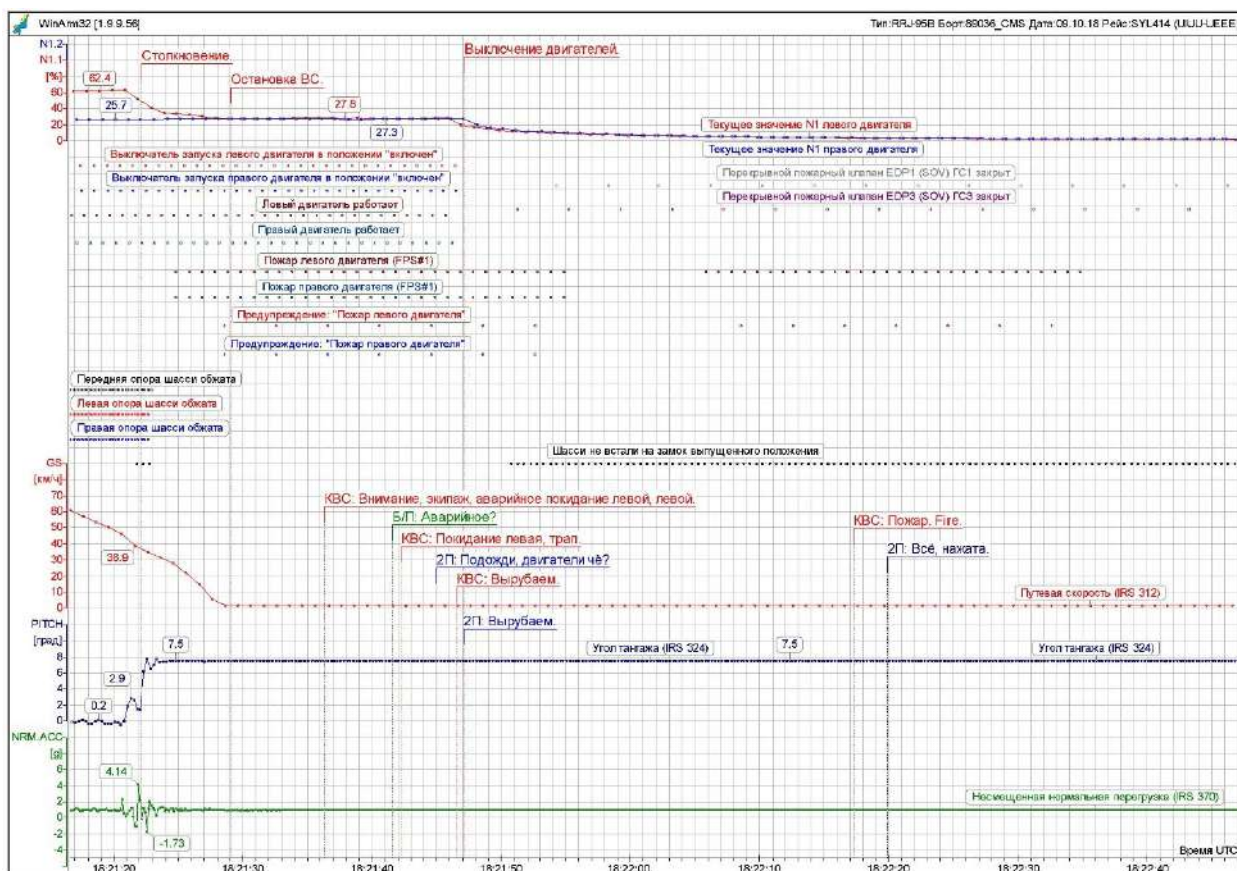
Рис. 60. Параметры полета самолета RRJ-95B RA-89011 (выключение двигателей после АП)³⁶

Через ≈ 1 с произошло столкновение основных стоек шасси со стыком на ИВПП, путевая скорость при этом составляла около 21 kt (39 км/ч). Максимальное зарегистрированное значение вертикальной перегрузки составило 4.39 единицы. При столкновении ООШ произошел их подлом, что подтверждается пропаданием разовых команд об обжатии шасси, появлением разовой команды «ШАССИ НЕ ВСТАЛИ НА

ЗАМОК ВЫПУЩЕННОГО ПОЛОЖЕНИЯ» и увеличением угла тангажа до 7° на кабрирование (Рис. 60).

Экипаж выключил двигатели через ≈ 18 с после остановки самолета (см. Рис. 60), через 21 с после остановки самолета начали регистрироваться разовые команды о закрытии топливных кранов обоих двигателей.

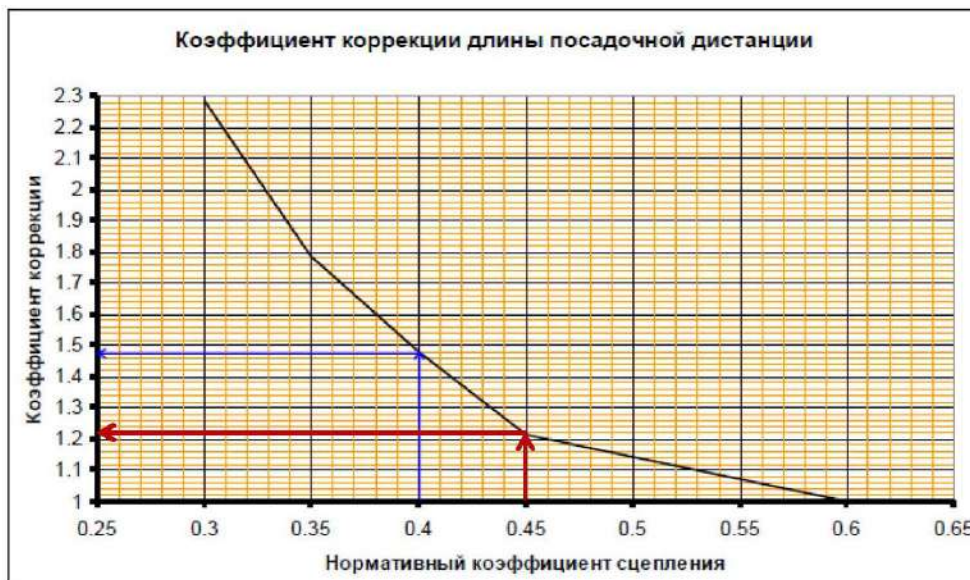
Рис. 63. Определение нормативного коэффициента сцепления по увеличению посадочной дистанции в соответствии с Летным руководством

Согласно FCOM, расчетная посадочная дистанция для фактических условий и сухой бетонной ВПП составляет 1100 м. Для нормативного коэффициента сцепления 0.45, сообщенного экипажу, коэффициент коррекции длины составляет 1.21, то есть расчетная

посадочная дистанция составляет 1331 м (Рис. 63). Фактическая посадочная дистанция самолета RRJ-95B RA-89011 составила 2725 м, то есть, в соответствии с Рис. 63, коэффициент увеличения посадочной дистанции составил 2.47, что соответствует условиям посадки на ИВПП с нормативным коэффициентом сцепления меньше 0.3.

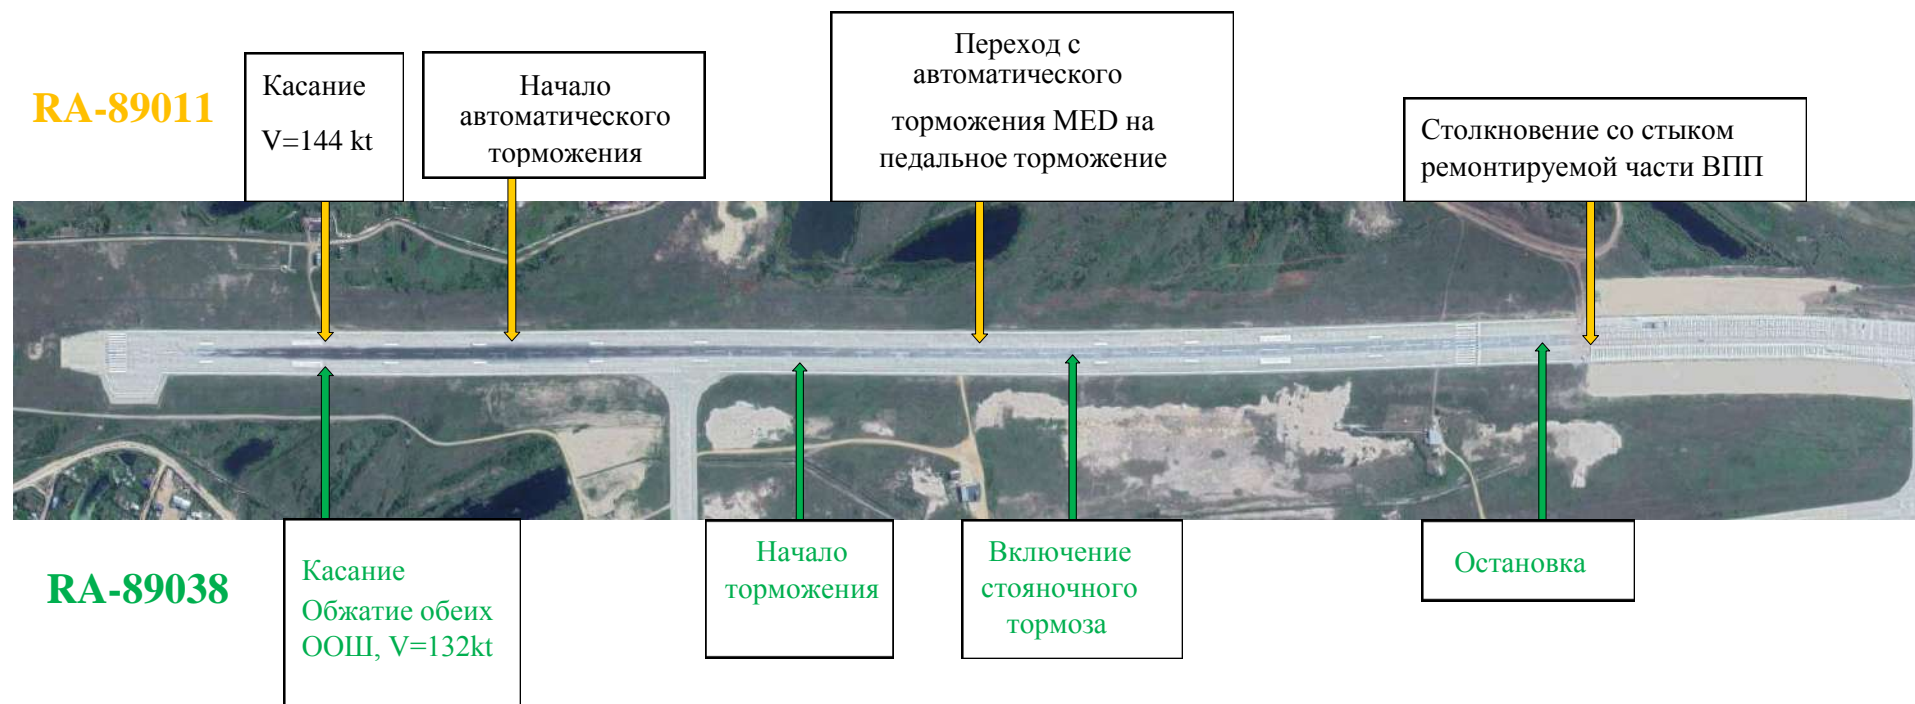
Рис. 64. Основные события пробегов самолетов RA-89011 и RA-89038 в проекции на ВПП аэропорта г. Якутск

Был проведен сравнительный анализ посадок самолетов RA-89038⁴¹ и RA-89011 (Рис. 64 и Рис. 65). Описание параметров посадки самолета RA-89038 приведено в разделе 1.18.3. настоящего отчета.

Касание ВПП обоими самолетами произошло примерно на одном и том же удалении от входного торца (Рис. 64).

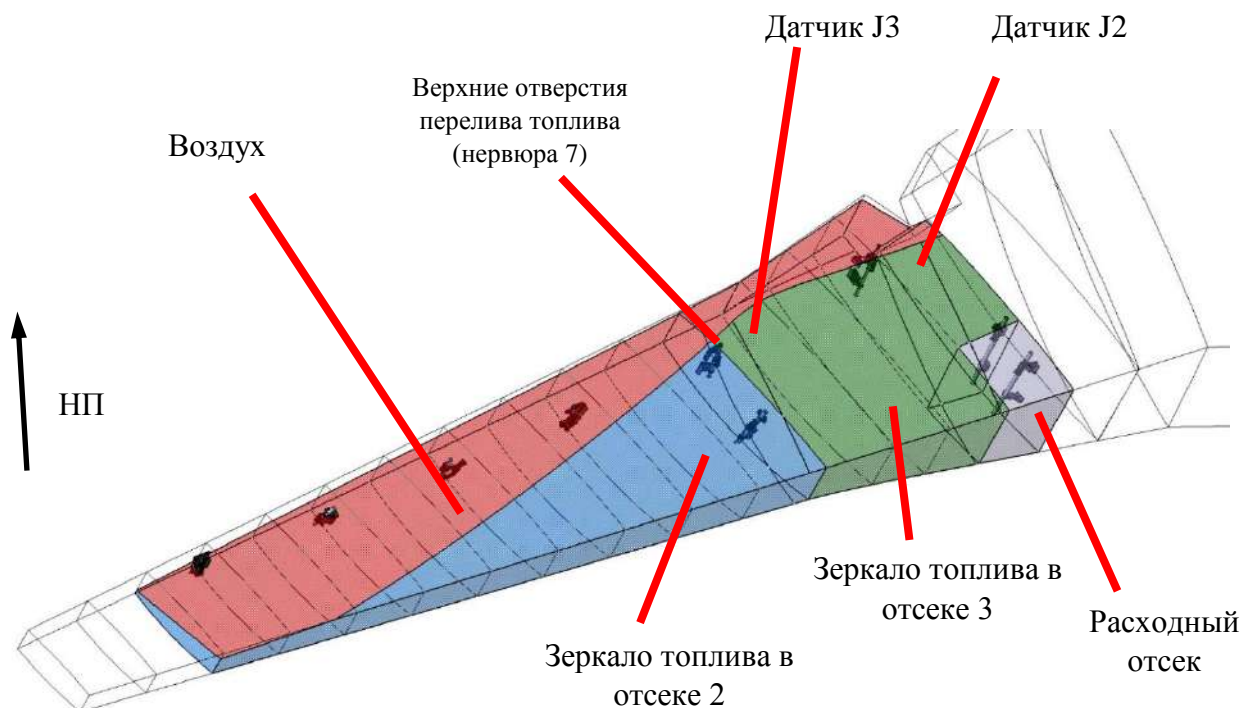
Рис. 67. «Зеркало» топлива в отсеках левых крыльевых баков

зарегистрировано. Расчетное положение зеркала топлива после подлома ООШ приведено на Рис. 67.

При этом, начиная с 18:21:39, то есть после остановки самолета, но до выключения двигателей, бортовой системой регистрации параметрической информации зафиксировано уменьшение количества топлива в третьих отсеках обеих консолей крыла при одновременном уменьшении количества топлива во вторых отсеках, причем темп уменьшения значительно превосходил величины, необходимые для работы двигателей. Такой характер изменения количества топлива свидетельствует, что, наиболее вероятно, течь топлива началась не позднее указанного момента времени. По мнению комиссии,
