**СОСТОЯНИЯ БЕЗОПАСНОСТИ ПОЛЁТОВ
В АВИАПРЕДПРИЯТИЯХ И ЭКСПЛУАТАНТАХ,
ПОДВЕДОМСТВЕННЫХ ЗС МТУ РОСАВИАЦИИ,
В 2017 ГОДУ**

НОВОСИБИРСК
2018

Начальник отдела инспекции
по безопасности полетов ЗС МТУ
Росавиации « 26 » февраля 2018 г.

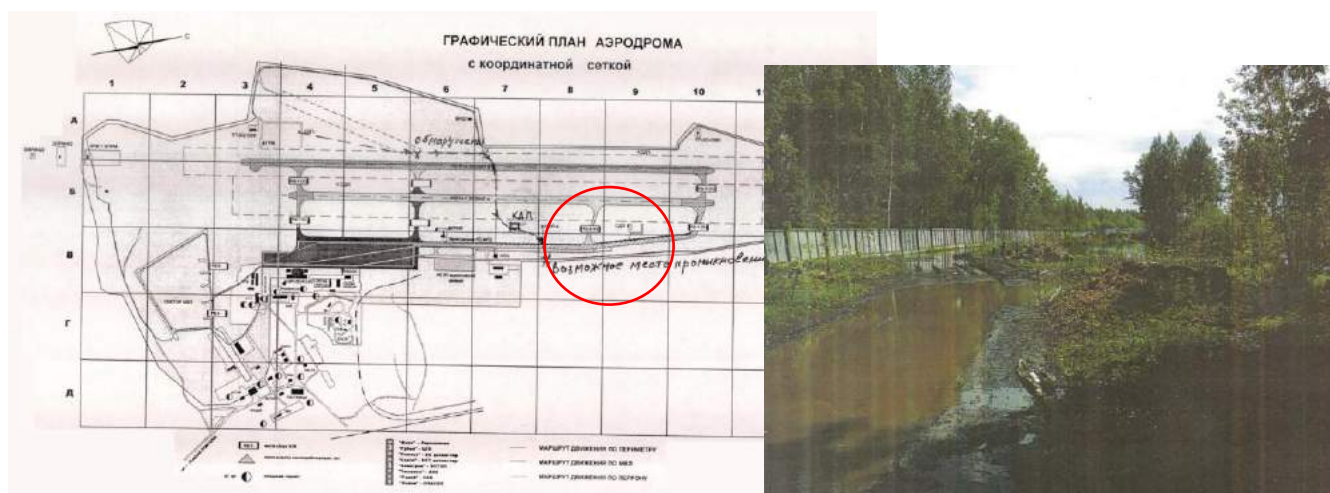
Рис. 2.5. Графический план аэродрома.

В квадрате В-8 (рисунок 2.5) основание периметрового ограждения залито водой на участке около 200 метров (фото 2.4). По наблюдениям сотрудников САБ разлив воды постоянно меняется и зависит от уровня грунтовых вод и атмосферных осадков. Учитывая, что 23.05.2017 собака покинула контролируемую зону аэропорта в данном квадрате, комиссия предположила о

возможном наличии лаза на данном участке ограждения, которое образовалось в результате проседания грунта, скрытого в настоящее время водой.

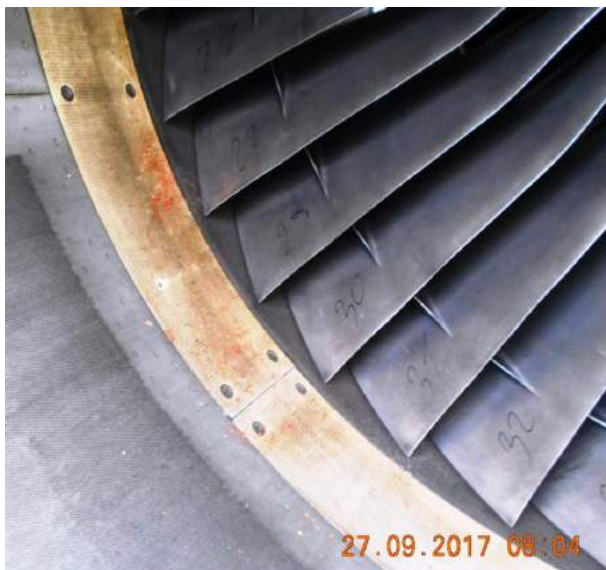
Фото 2.12

27.09.2017 при выполнении рейса S7607 на ВС A-320 VP-BCP ПАО «Авиакомпания «Сибирь» по маршруту Москва (Домодедово) - Генуя, на взлете произошло попадание птицы в двигатель №1, с последующим увеличением вибрации до 9,8 ед. (фото 2.12-2.13).

Причиной повреждения лопаток вентилятора позиции 1, 2, 3, 4, 5, 6, 13, 33, 36 двигателя №1 явилось столкновение ВС с птицей в момент поднятия передней опоры на взлете в аэропорту Домодедово.

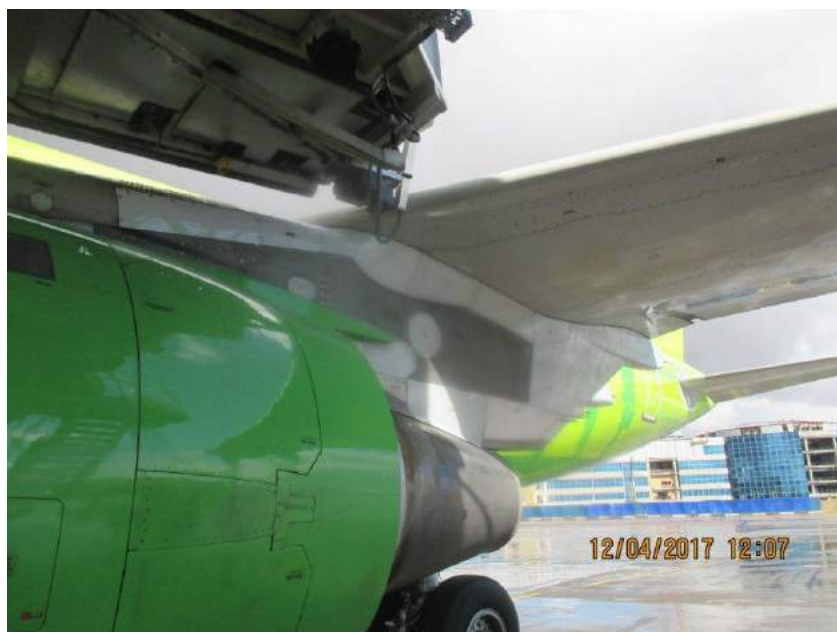
Фото 2.19

12.04.2017 при подготовке ВС А-319 VP-BHQ ПАО «Авиакомпания «Сибирь» к рейсу SBI3355 по маршруту Москва (Домодедово) – Баку, в процессе перебуксировки, произошло столкновение ВС левым полукрылом с телетрапом MC19. В результате чего произошло повреждение левого внутреннего предкрылка (*фото 2.19-2.20*).

Переезд установочной отметки F для данного типа ВС на МС19 произошло на 15,7 метров.

По решению комиссии по расследованию причиной ПВС явилось нарушение руководителем буксировочной бригады ООО «С7 СЕРВИС» пунктов 5.2.3, 5.3.1, 5.4.1, 5.4.2, 5.7, 5.10.9, 8.1, 8.3, 8.4, п.п. д), л) Технологии «Буксировка ВС», утвержденной приказом от 27.07.2016 №0933 управляющего директора ООО «ДОМОДЕДОВО ЭРПОРТ ХЭНДЛИНГ». А также нарушение требований приложения №3 приказа от 10.03.2016 №0084/013-IAO/16 о вводе в действие изменений и дополнений к Схеме расстановки и организации движения ВС, спецтранспорта и средств механизации на перроне аэропорта Домодедово».

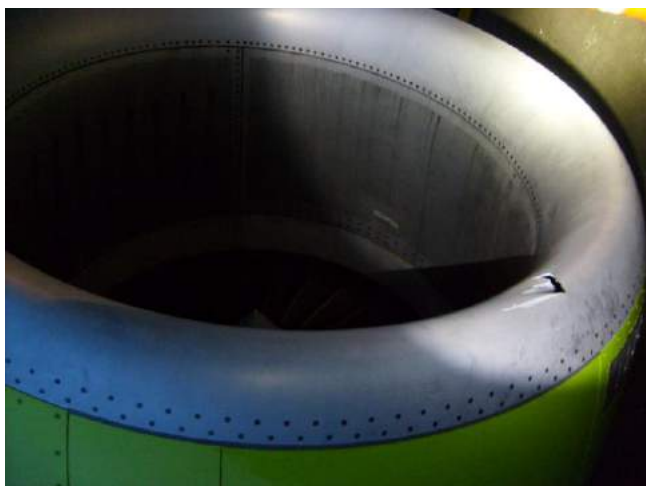
Фото 2.21

24.12.2017 в аэропорту Кольцово, после выполнения операции по выгрузке багажа из первого багажного отсека ВС EMB-170 VQ-BYK ПАО «Авиакомпания «Сибирь», прибывшего рейсом SBI3253 по маршруту Новосибирск – Екатеринбург, в результате механического воздействия произошло повреждение входного направляющего аппарата силовой установки №2 ленточным транспортером MBL 660-24, гаражный номер 725, принадлежащего ПАО «Аэропорт Кольцово», представляющие собой сквозное отверстие (разрыв) размером 62×20 мм (*фото 2.21-2.22*).

1. В СМК СТО 21-2015 «Руководство по организации движения спецтранспорта и средств механизации на аэродроме Екатеринбург (Кольцово)», утвержденное и введенное в действие 24.07.2015 приказом исполнительного директора ПАО «Аэропорт Кольцово» №132 (раздел 1, часть 1.3 «Законодательные и нормативные документы») используются недействующие документы: приказ ФС ВТ РФ от 06.05.2000 №121.

2. Невыполнение наземным персоналом СНО ПАО «Аэропорт Кольцово» требований п. 2.2.1, 2.2.2, главы 2.2, раздела 2 и требований п. 3.6.1, 3.9.3.1 а) б), глав 3.6, 3.9, раздела 3 РОДСА – 2015 СМК СТО 21-2015.

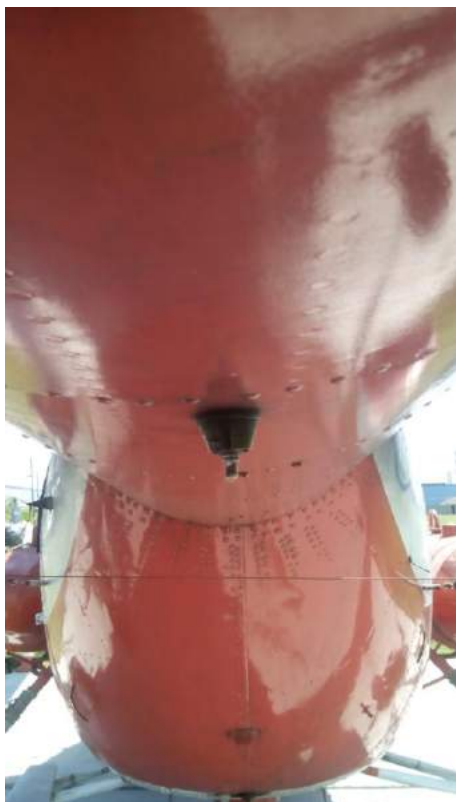
Фото 4.3

В 11:06 UTC руководителю полетов поступил звонок от КВС, где он сообщил, что после взлета с п.п. Ларионовка отказала радиостанция, а сотовый телефон не включился по причине разрядки батареи, а также о благополучной посадке в 11:00 UTC на п.п. Водпром. При осмотре ВС после посадки, КВС обнаружил отсутствие антенны на хвостовой балке вертолета (*фото 4.3*).

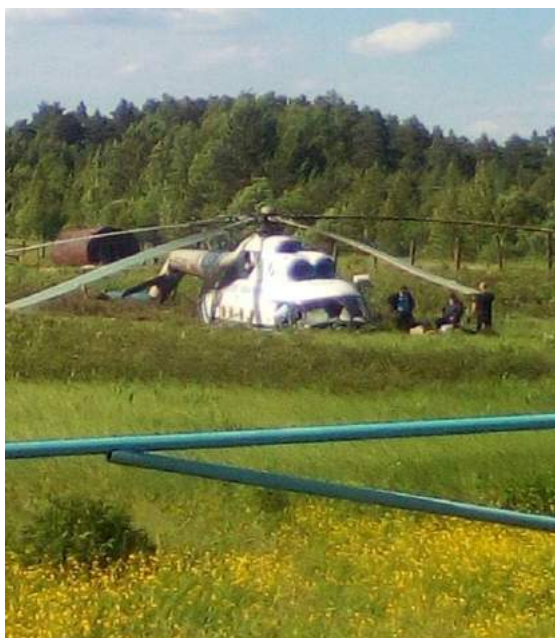
Фото 4.4.

20.06.2017 при выполнении полета по маршруту п.п. «Кедровый РТК» – п.п. «Шингинское 8» на ВС Ми-8Т RA-25547 ООО «Алтайские авиалинии» в процессе набора высоты произошла просадка вертолета с падением скорости и оборотов НВ. Уходя от столкновения с препятствием, КВС отвернул влево и произвел жесткую посадку (фото 4.4-4.5).

После набора высоты 10 - 15м изменились условия взлета по направлению и скорости ветра. Фактически произошел сдвиг ветра, который был вызван орографическими особенностями площадки при взлете с данным курсом и перехода из зоны затенения (до высоты лесного массива) в открытую зону. Ветер с направлением 220-240° являлся попутным боковым справа относительно направления полета вертолета.

Для предотвращения столкновения с препятствием, из-за недостаточного избытка тяги НВ, КВС выполнил левый разворот с креном около 18° для выполнения вынужденной посадки на площадку п.п. «Кедровый РТК».

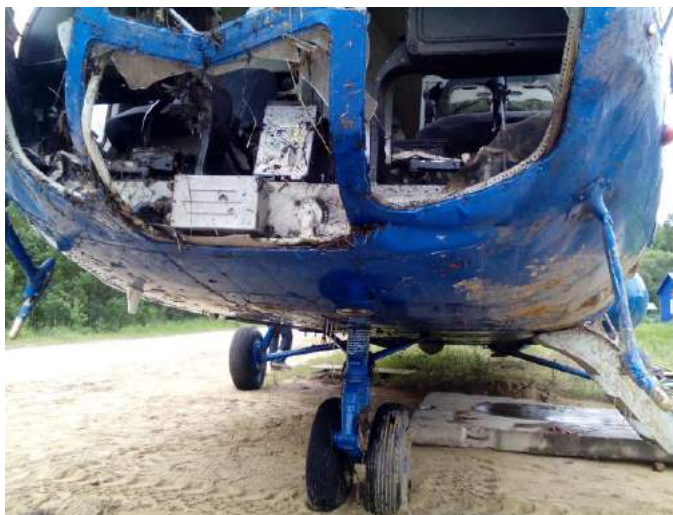
Фото 4.6.

Из-за резкого торможения фюзеляжа при динамическом развороте относительно носовой стойки, произошло смятие хвостовой балки в районе 10 шпангоута, с её разворотом относительно оси и последующим разрушением лопастей РВ (фото 4.6-4.7).

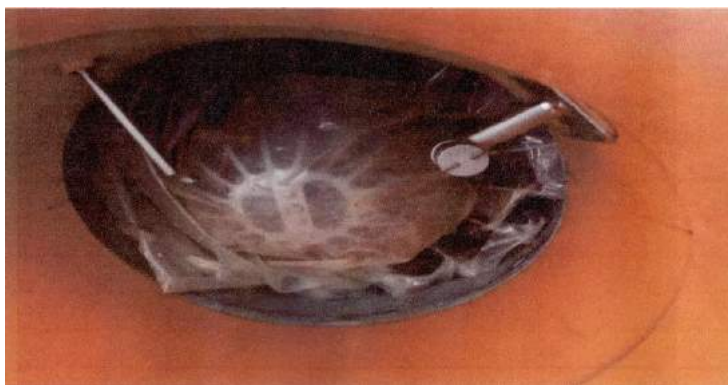
Фото 4.8

После посадки, по команде КВС, бортмеханик выключил двигатели и приступил к внешнему осмотру ВС. При осмотре входных устройств двигателей и устройства вентилятора охлаждения радиаторов двигателей и редуктора была обнаружена прозрачная целлофановая пленка, плотно прижатая к вентилятору, полностью закрывавшая поступление воздуха (фото 4.8).

По заключению комиссии по расследованию причиной увеличения температуры масла и падения давления в главном редукторе, а также увеличение температуры масла в двигателях явилось попадание постороннего предмета (полиэтиленовая пленка размером $\approx 1300 \times 750$ мм.) во входное устройство вентилятора охлаждения радиаторов двигателей и редуктора при выполнении взлета с п.п. Казанское УТП.

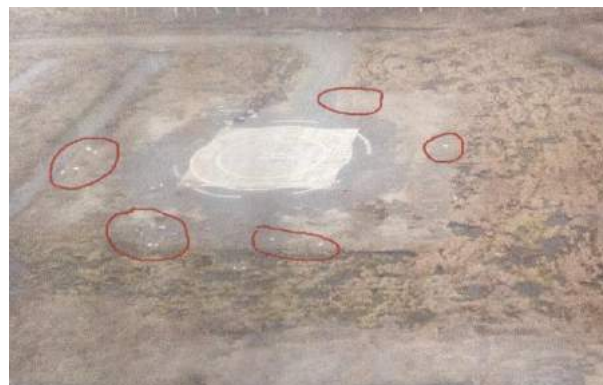
Фото 4.9

- наличие посторонних предметов (*фото 4.9*), нарушение п. 24 ФАП-69 от 04.03.2011;

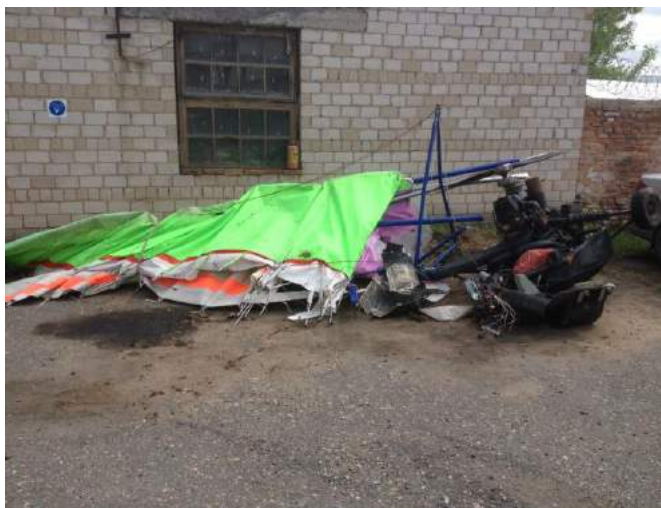
Фото 4.10.

14.05.2017 в результате падения дельтаплана в с. Степном Алтайского края погиб мужчина 1989 г.р., *фото 4.10-4.11*.

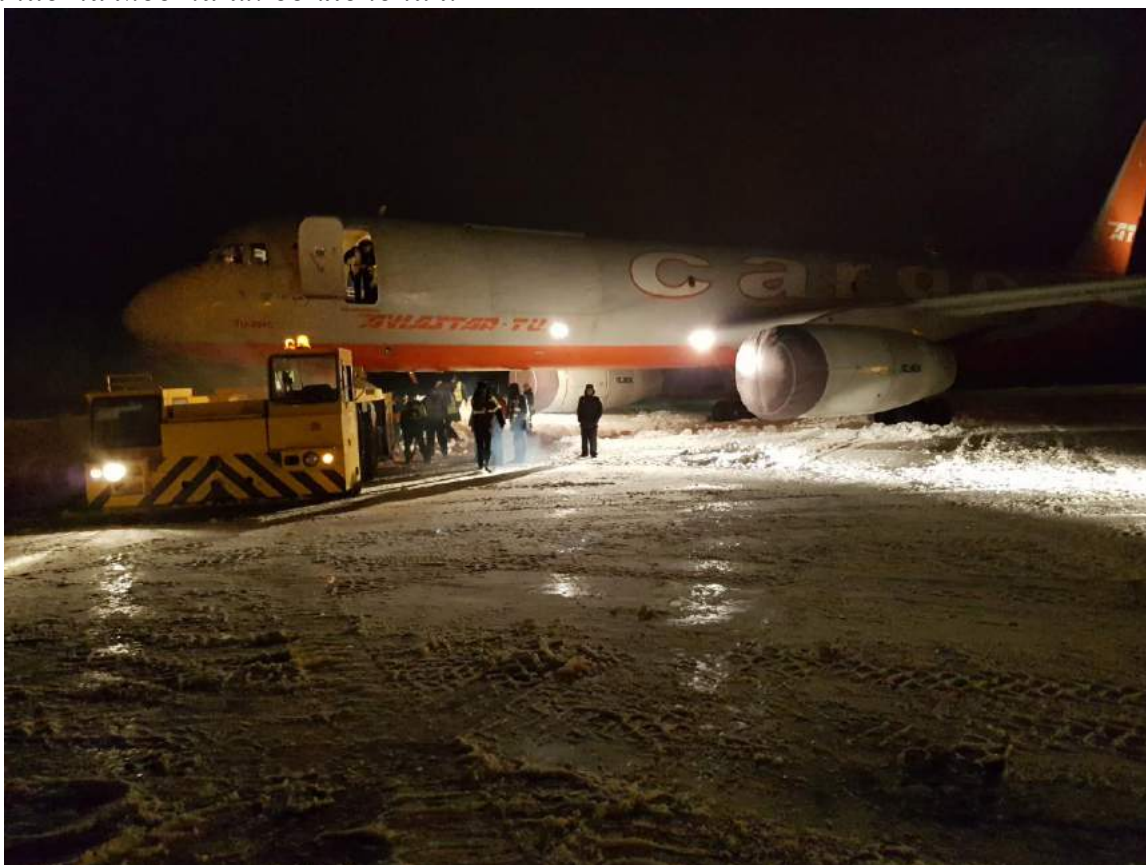
Фото 5.1

05.01.2017 при выполнении рейса TUP8832 по маршруту Чангчун (Китай) – Кемерово на ВС Ту-204С RA-64032 ООО «Авиакомпания «Авиастар-Ту», после посадки с курсом M_k226° , разворота в конце ВПП и руления в обратном направлении, в момент освобождения ВПП по РД-1 произошло выкатывание колес передней опоры шасси на укрепленную обочину РД (*фото 5.1*).

1. Оператору ООО «Международный аэропорт Кемерово им. А.А. Леонова» обратить внимание на неукоснительное соблюдение требования п. 1.2. Информации по безопасности полетов №22 за 2016 год (от 25.11.2016 №02.3-4771): «Потребовать от главных операторов аэропортов принять все необходимые меры для постоянного поддержания в требуемом состоянии поверхности элементов летного поля (ВПП, РД, МС и перрона), обращая особое внимание на места их сочленения.

2. Экипажам ВС ООО «Авиакомпания «Авиастар-Ту» обратить внимание на особенности аэродрома Кемерово и рекомендовать крайне осторожно осуществлять поворот с ВПП на РД-1 при предельных значениях коэффициента сцепления. При малейшем сомнении в управляемости ВС останавливаться на ИВПП для дальнейшей буксировки тягачом к месту стоянки.

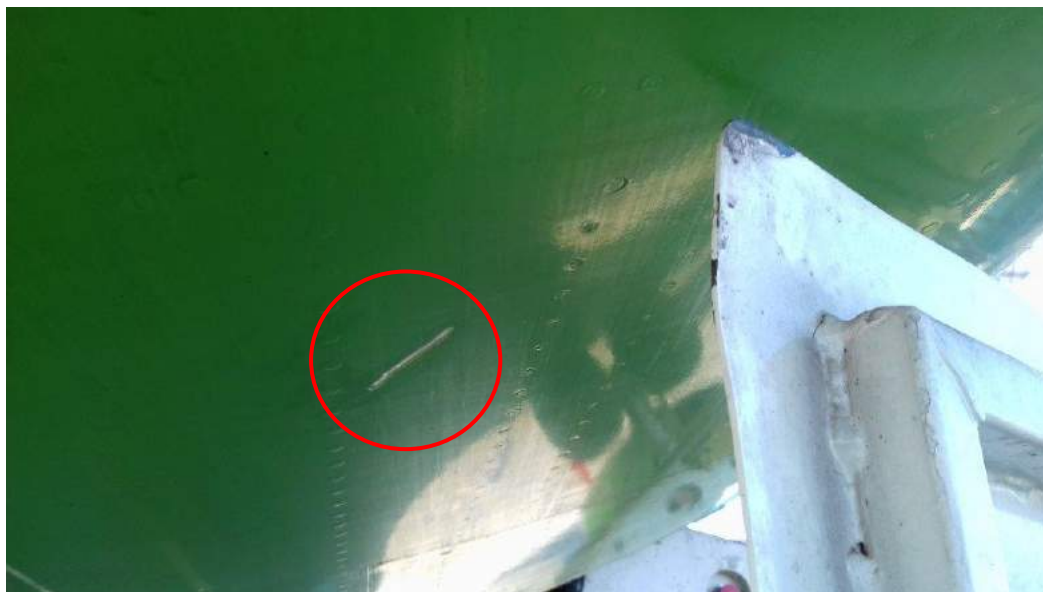
Фото 5.8

Также, **03.04.2017** при выполнении рейса SBI3287 по маршруту Новосибирск – Алматы на ВС А-320 VQ-BDF ПАО «Авиакомпания «Сибирь», при загрузке багажа было нарушено ЛКП в районе 2 БГО дверью кабины ленточного транспортера №261, принадлежащего АО «Аэропорт Толмачево» (фото 5.8).

Во время загрузки багажа во второй БГО произошло открытие двери кабины ленточного транспортера №261, повлекшее за собой нарушение ЛКП на нижней части фюзеляжа за проемом 2 БГО. Сопутствующим фактором явилось отсутствие резинового уплотнения по кромке двери, снижающего риск повреждения.

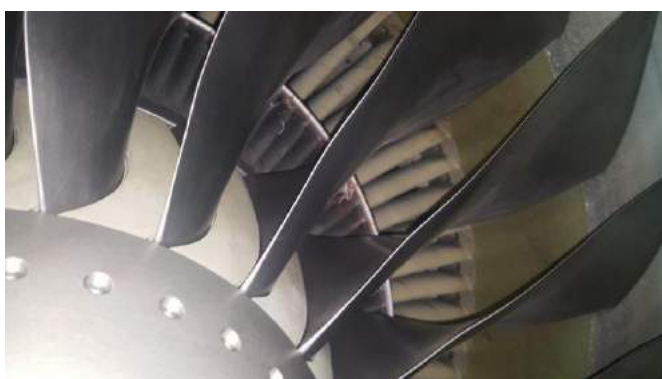
Фото 5.9

14.05.2017 при выполнении рейса GLP181 на ВС В-737-800 VP-BUL по маршруту Москва (Домодедово) - Новосибирск, во время послеполетного осмотра обнаружены останки птицы (предположительно сова) в контуре двигателя номер два (*фото 5.9-5.10*).

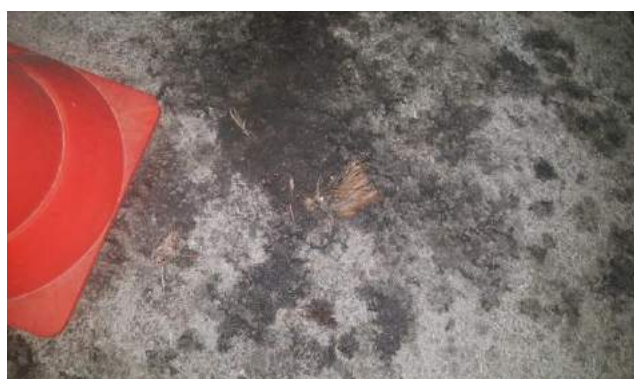
Фото 5.10

Полет проходил штатно параметры двигателя без отклонений. Попадание птицы произошло предположительно на пробеге.

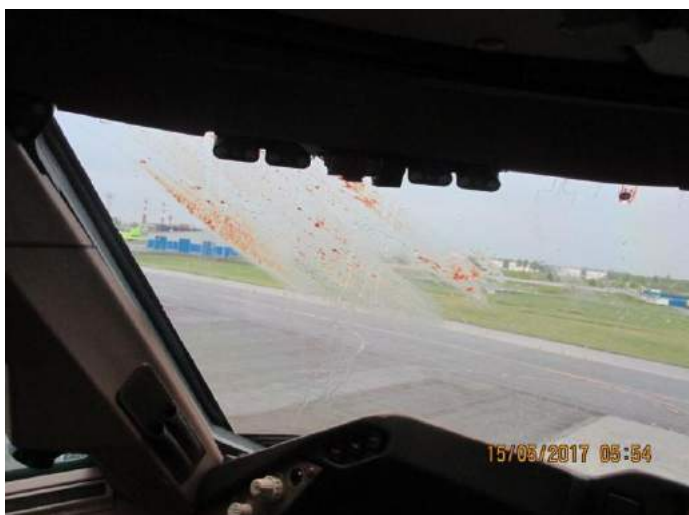
Фото 5.11

15.05.2017 при выполнении рейса CLX699 на ВС В-747-4R7(F) LX-VCF Cargolux Airlines International по маршруту Шанхай - Новосибирск - Люксембург произошло столкновение ВС с птицей (чайка) на предпосадочной прямой.

При осмотре ВС обнаружено пятно крови на стекле КВС. Лобовое стекло без повреждений (*фото 5.11*).

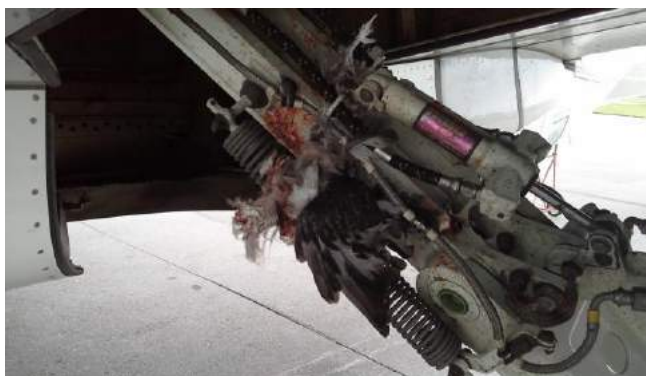
Фото 5.16

12.08.2017 при выполнении рейса KZR279 на ВС E-190 P4-KCH AIR ASTANA по маршруту Астана - Омск экипаж доложил об обнаружении птицы на левой стойке шасси (*фото 5.16, 5.17*).

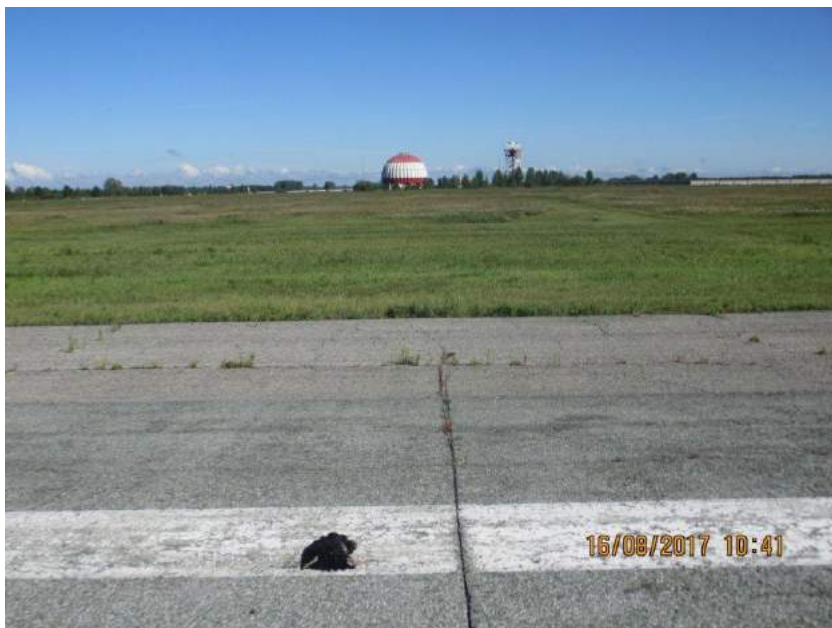
Фото 5.18

16.08.2017 при выполнении рейса CLX942 на ВС B-747-4R7(F) LX-VCL Cargolux Airlines International по маршруту Люксембург - Новосибирск - Коматсу, после взлета, экипаж доложил о столкновении с птицей во время разбега, следы птицы обнаружены на полосе (фото 5.18).

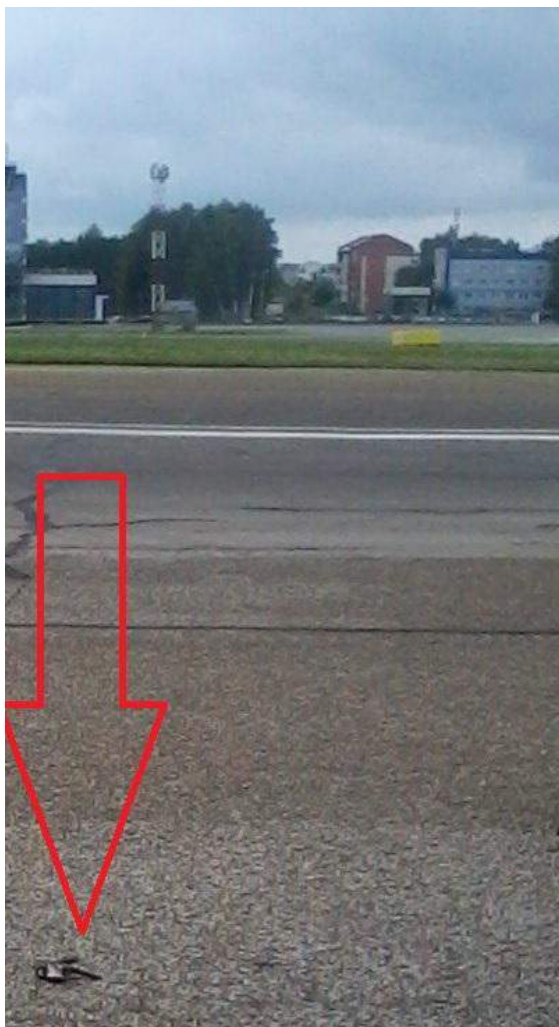
Фото 5.19

26.07.2017 при выполнении рейса AFL1537 на ВС А-320 VP-BCA ПАО «Аэрофлот» по маршруту Томск - Москва (Шереметьево), по докладу КВС при выполнении взлета в аэропорту г. Томск на высоте примерно 90 футов произошло столкновение ВС с птицей в носовой части фюзеляжа (фото 5.19, 5.20). Параметры работы двигателей и систем без отклонений. На послеполетном осмотре в Шереметьево обнаружен след от столкновения над лобовым стеклом КВС.

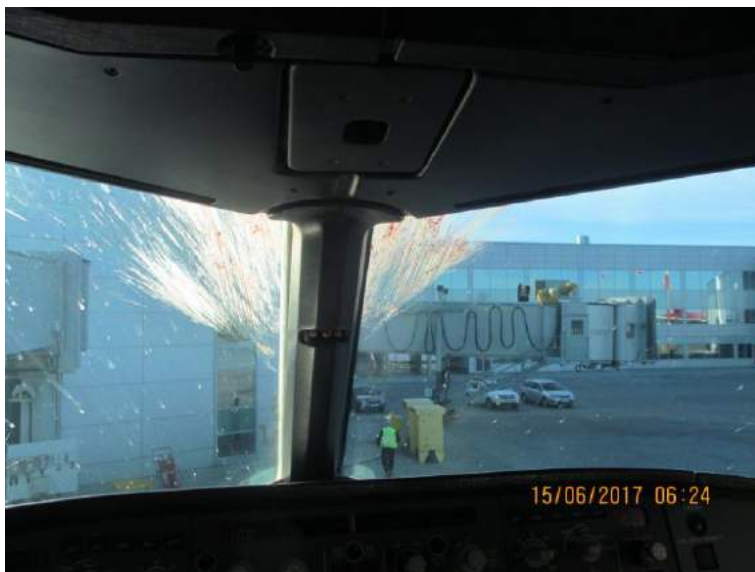
Фото 5.23

После посадки, при осмотре ВС, обнаружены следы столкновения ВС с птицей, без повреждения лобового остекления кабины (фото 5.23).

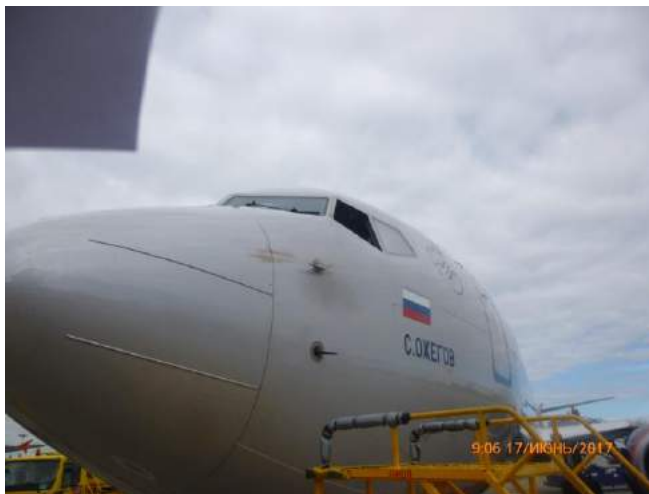
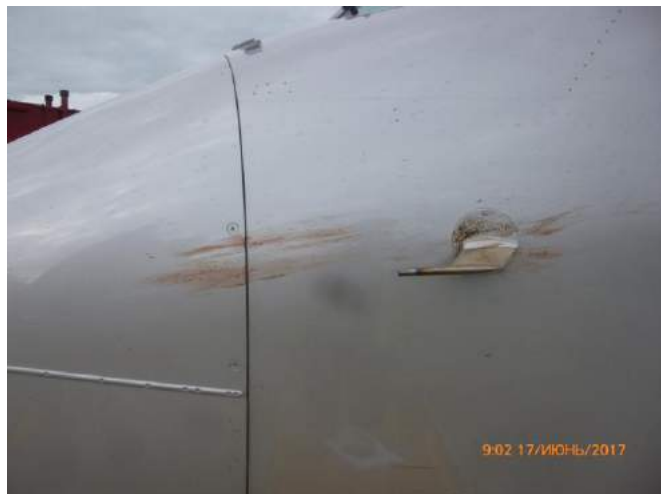
птицей в носовую часть фюзеляжа (фото 5.24-5.25). Параметры работы двигателей и систем ВС без изменений.

На послеполетном осмотре в аэропорту Шереметьево обнаружен одиночный след попадания птицы в ВС, ниже остекления пилотской кабины, в районе ПВД, со стороны КВС. Повреждений конструкции ВС не обнаружено. После осмотра ВПП в аэропорту Новокузнецк, обнаружена тушка одиночной птицы (ворона).
